Diagnostic & état initial de l'environnement – Février 2019

I.2.c - Diagnostic aléas naturels – Rapport de présentation

Vu pour être annexé à la
délibération d'arrêt du PLUi-H

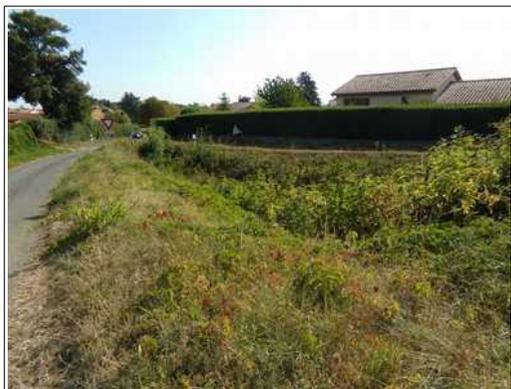
aménagements semblent fonctionner en conditions pluviométriques normales. Mais ils sont conçus pour supporter des épisodes ayant une période de retour au maximum trentennale, voire pour certains probablement inférieure à 10 ans. Ils seront donc inefficaces en cas d'événement exceptionnel, sachant qu'en matière d'urbanisme la période de référence minimale à retenir est un épisode centennal.

Illustration 8: bassin d'orage aménagé en bordure de route à Lacenas.

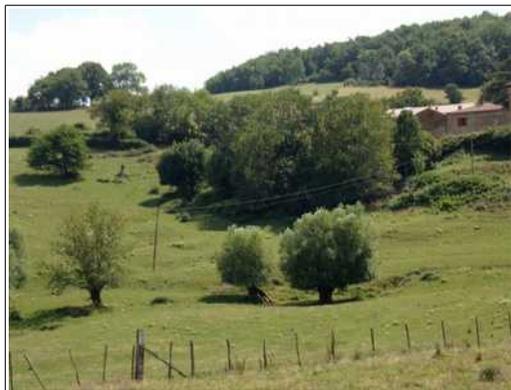
Illustration 11: glissement de terrain au lieu-dit Chez-le-Bois en amont du village de Ville-sur-Jarnioux (terrain déformé et de sources).

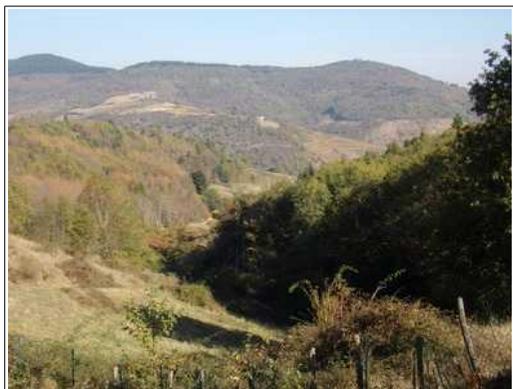
Illustration 15: combe de la commune de Rivolet modérément exposée aux glissements de terrain.

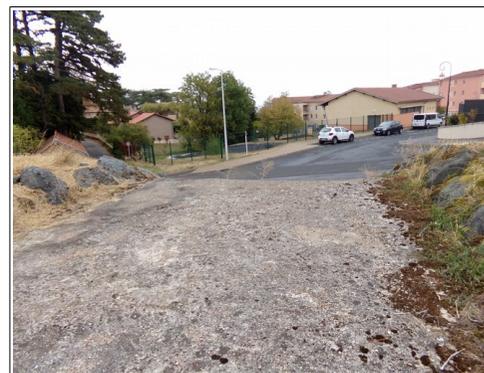
Illustration 7: déversoir de crue du bassin d'orage du village orienté en direction de la rue Courajod.

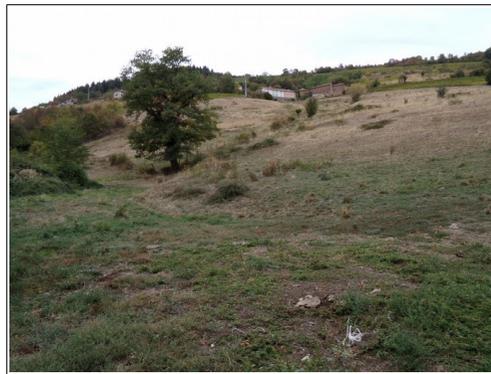
Illustration 11: combe du Marverand au pied du hameau du Gay. On notera la pente et l'aspect légèrement déformé de la surface du terrain pouvant correspondre à un léger fluage (aléa moyen G2). Un axe de ruissellement se dessine également sur ce secteur.

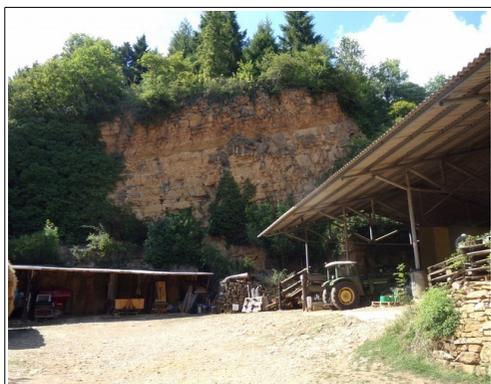
Lieu	Localisation	Description
Le Soly	O.P.1	Une carrière artisanale de pierre à bâtir a été exploitée au hameau du Soly, probablement pour un usage très local. Son front de taille forme une petite falaise verticale d'une vingtaine de mètres de hauteur. Il domine deux bâtiments agricoles et l'extrémité d'une cour de ferme. La roche en place se présente sous la forme de plans de stratification relativement fissurés d'épaisseur pluri-décimétriques (aspect décomprimé de la roche). Des blocs peuvent se détacher et atteindre les bâtiments situés sous la falaise (aléa fort P3).

Illustration 25: Petite falaise présente au niveau d'une ferme du hameau du Soly (ancienne carrière de pierre à bâtir).

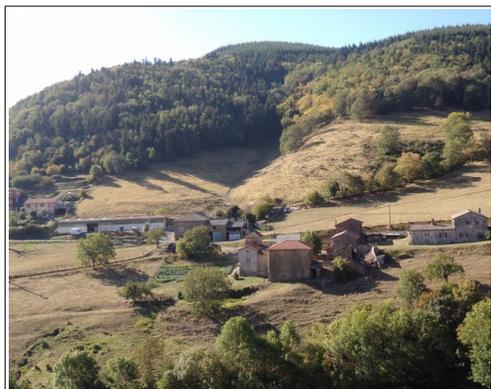
lieu	Localisation	Description
Le Village / Les Etuiles / Col de Saint-Bonnet	O.G.1	Les versants dominant le secteur compris entre le village et le hameau des Etuiles présentent des pentes parfois fortes. Des sources sont également localement présentes (aléas moyen G2 à faible G1).
Le Clerjon	O.G.2	Le versant dominant la bordure ouest du hameau de Clerjon présente une pente relativement forte visible à partir de la RD 44 (aléa moyen G2).
Combe de Cortieux	O.G.3	La combe de Cortieux, qui présente plusieurs ramifications, est relativement encaissée. Une certaine humidité s'observe à son niveau (aléas moyen G2 et faible G1).
Lieux-dits Le Pire et les Grands Fossés	O.G.4	Des combes dominant les lieux-dits le Pire et Les Grands Fossés sont classées en aléa moyen (G2) en raison de pente localement soutenue et de signes localisés d'humidité.

Illustration 73: vue du versant à l'amont du hameau des Etuiles.

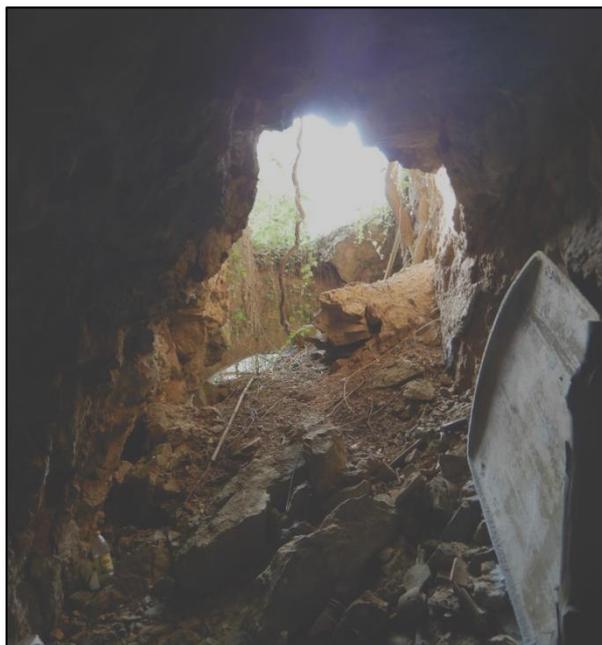
Figure 14 : Vue de l'effondrement à l'entrée de la galerie ODJ n°15 (D1, quartier de Ternand)

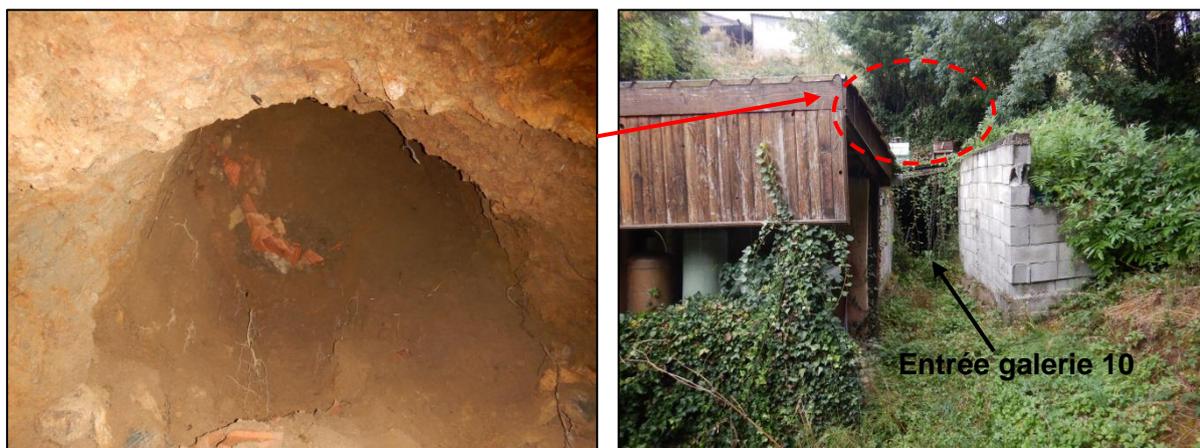
Figure 15 : Aperçus photos de la montée de voute et situation en surface (ODJ 10, quartier de Berchoux)
