Diagnostic & état initial de l'environnement – Février 2019
I.2.c – Diagnostic aléas naturels – Rapport de présentation

L'objet de l'étude consiste à établir une cartographie des aléas naturels pouvant affecter le territoire de la Communauté d'Agglomération de Villefranche-Beaujolais-Saône. Ce document s'intéresse à la fois aux phénomènes naturels actifs (phénomènes naturels s'étant déjà manifestés) et aux phénomènes potentiels (phénomènes naturels pouvant survenir en conditions défavorables, compte-tenu du contexte géomorphologique présent).

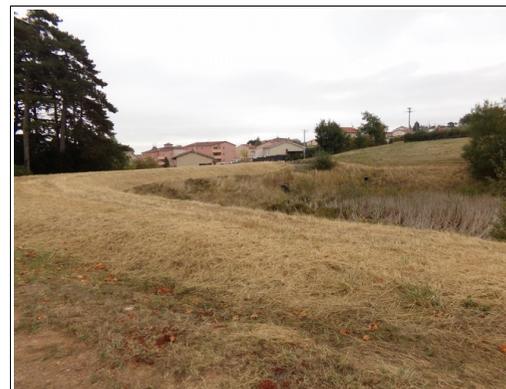
Illustration 7: bassin d'orage de grandes dimensions à Blacé. Réalisé à partir d'une étude.

Ces aménagements semblent fonctionner en conditions pluviométriques normales. Mais ils sont conçus pour supporter des épisodes ayant une période de retour au maximum trentennale, voire pour certains probablement inférieure à 10 ans. Ils seront donc inefficaces en cas d'événement exceptionnel, sachant qu'en matière d'urbanisme la période de référence minimale à retenir est un épisode centennal.

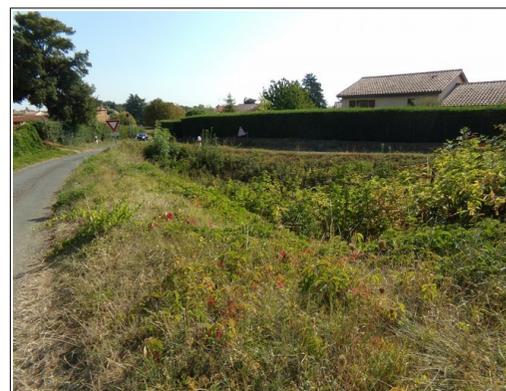
Illustration 8: bassin d'orage aménagé en bordure de route à Lacenas.

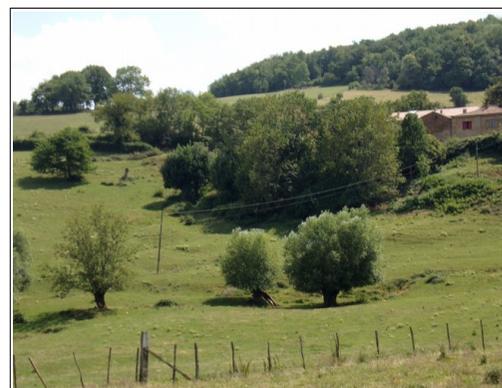
Illustration 11: glissement de terrain au lieu-dit Chez-le-Bois en amont du village de Ville-sur-Jarnioux (terrain déformé et de sources).

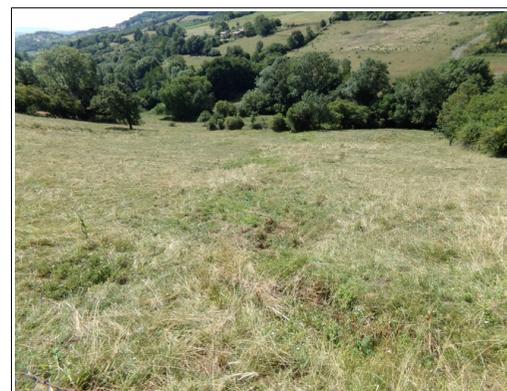
Illustration 12: glissement de terrain sur la commune de Cogny au lieu-dit Le Veney (phénomène en partie assimilable à du fluage).

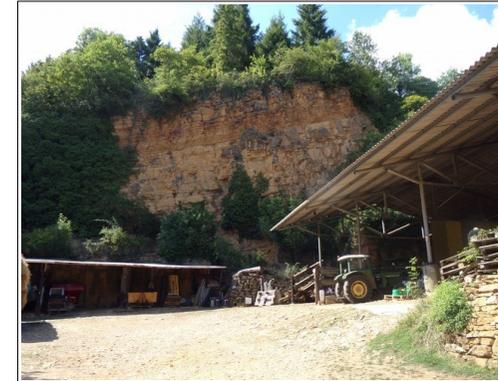
Le Soly	O.P.I	Une carrière artisanale de pierre à bâtir a été exploitée au hameau du Soly, probablement pour un usage très local. Son front de taille forme une petite falaise verticale d'une vingtaine de mètres de hauteur. Il domine deux bâtiments agricoles et l'extrémité d'une cour de ferme. La roche en place se présente sous la forme de plans de stratification relativement fissurés d'épaisseur pluri-décimétriques (aspect décomprimé de la roche). Des blocs peuvent se détacher et atteindre les bâtiments situés sous la falaise (aléa fort P3).
---------	-------	---

Illustration 25: Petite falaise présente au niveau d'une ferme du hameau du Suly (ancienne carrière de pierre à bâtir).

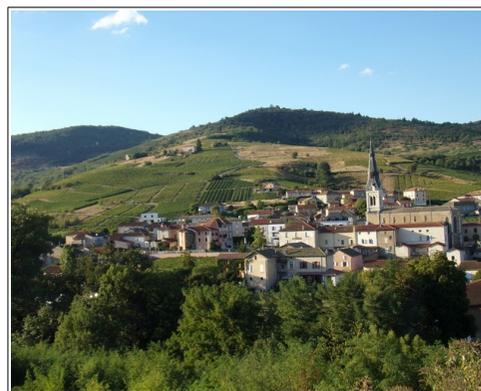
Illustration 60: vue générale des versants au niveau du village, on notera la faible inclinaison des pentes, ce qui justifie un aléa faible (G1).

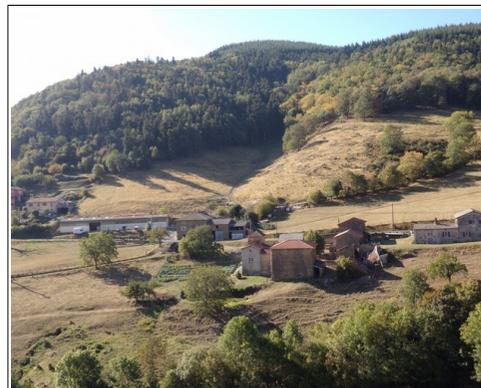
lieu	Localisation	Description
Le Village / Les Etuiles / Col de Saint-Bonnet	O.G.1	Les versants dominant le secteur compris entre le village et le hameau des Etuiles présentent des pentes parfois fortes. Des sources sont également localement présentes (aléas moyen G2 à faible G1).
Le Clerjon	O.G.2	Le versant dominant la bordure ouest du hameau de Clerjon présente une pente relativement forte visible à partir de la RD 44 (aléa moyen G2).
Combe de Cortieux	O.G.3	La combe de Cortieux, qui présente plusieurs ramifications, est relativement encaissée. Une certaine humidité s'observe à son niveau (aléas moyen G2 et faible G1).
Lieux-dits Le Pire et les Grands Fossés	O.G.4	Des combes dominant les lieux-dits le Pire et Les Grands Fossés sont classées en aléa moyen (G2) en raison de pente localement soutenue et de signes localisés d'humidité.

Illustration 73: vue du versant à l'amont du hameau des Etuiles.

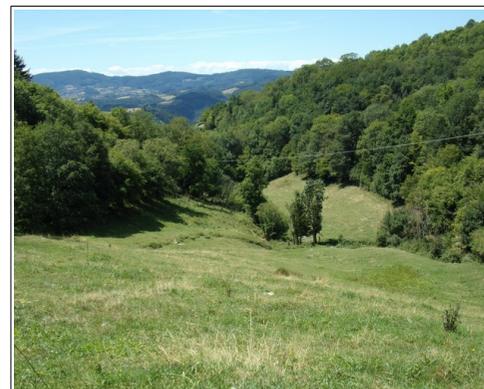
Illustration 100: signe de fluage à la surface du terrain près du lieu-dit Le Boulon.
