Diagnostic & état initial de l'environnement – Février 2019

I.2.c - Diagnostic aléas naturels – Rapport de présentation

Vu pour être annexé à la
délibération d'arrêt du PLUi-H

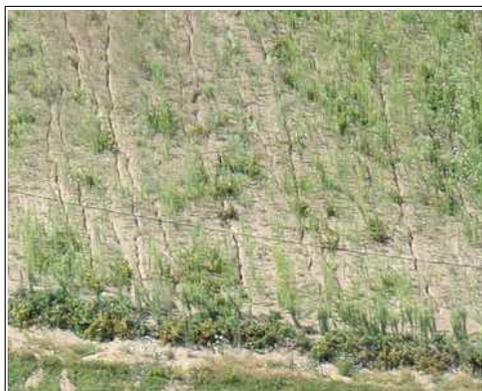
Illustration 4: ruissellement sur forte pente, on notera les axes d'érosion (Le Perréon).

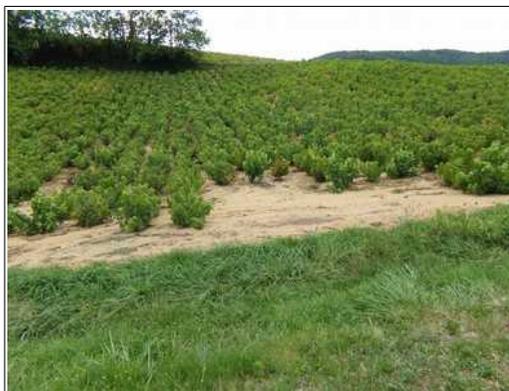
Illustration 5: ruissellement identique sur faible pente conduisant au lessivage du sol (Le Perréon).

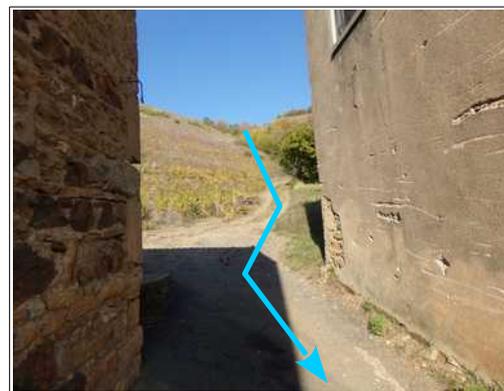
Illustration 6: exemple de combe sans exutoire dans le village de Rivolet.

Ces axes d'écoulements sont souvent dépourvus d'exutoire (ou pourvus d'exutoires inadaptés), notamment au pied des versants, ce qui entraîne des débordements et des divagations accompagnées d'engravements (dépôts d'éléments solides de type sables, graviers et boue) lorsque la pente s'atténue. Des cônes de déjections peuvent même se former dans certains cas extrêmes, lorsque l'érosion est très intense à l'amont.

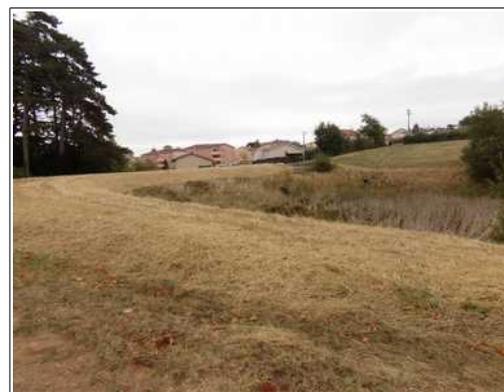
Illustration 7: bassin d'orage de grandes dimensions à Blacé. Réalisé à partir d'une étude.

aménagements semblent fonctionner en conditions pluviométriques normales. Mais ils sont conçus pour supporter des épisodes ayant une période de retour au maximum trentennale, voire pour certains probablement inférieure à 10 ans. Ils seront donc inefficaces en cas d'événement exceptionnel, sachant qu'en matière d'urbanisme la période de référence minimale à retenir est un épisode centennal.

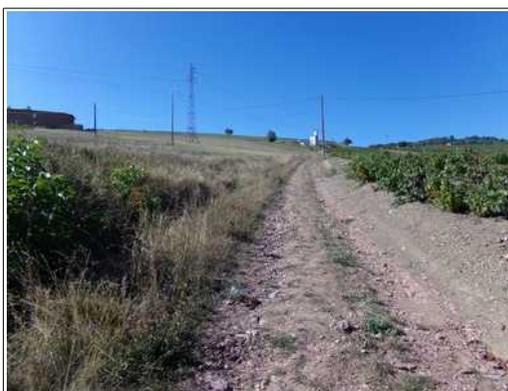
Une particularité des aménagements hydrauliques du vignoble est de diriger une partie de l'eau en direction de routes et de chemins. Des axes d'écoulements concentrés s'écoulent donc à flanc de versant, en s'écartant des lignes de plus grande pente. Tant que le profilage des chaussées est suffisamment marqué pour contenir les écoulements, ce schéma fonctionne correctement. Par contre, dans le cas inverse ou si une bordure de route est abaissée pour créer un accès à un

terrain, des débordements peuvent alors survenir. Ce mode de gestion des eaux pluviales du vignoble artificialise de nombreux bassins versants en détournant une partie des écoulements de leurs exutoires naturels, pour les rejeter en direction de bassins versants voisins. Cela peut conduire à l'apparition de débits excessivement élevés au niveau de certains bassins versants, par rapport à ce qu'ils peuvent naturellement produire.

Illustration 9: exemple d'évacuation des eaux pluviales du vignoble (chemin d'exploitation profilé).

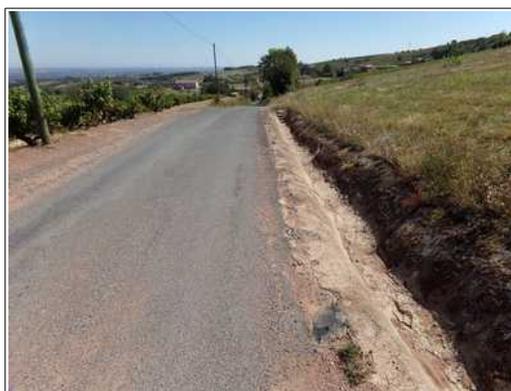
Illustration 10: exemple d'évacuation d'eaux pluviales du vignoble sur la commune de saint-Julien (fossé et levée de terre le long de la route).

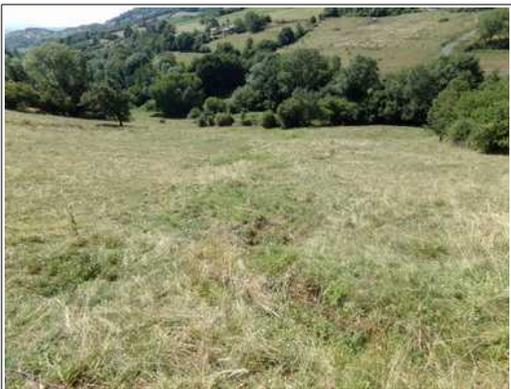
Illustration 12: glissement de terrain sur la commune de Cogny au lieu-dit Le Veney (phénomène en partie assimilable à du fluage).

Quelques glissements de terrain actifs ont été observés et / ou signalés dans la partie sud de la zone d'étude, notamment sur les communes de Ville-sur-Jarnioux, Cogny, Lacenas et Gleizé où le substratum calcaire est dominant. Ils sont identifiables par des déformations caractéristiques infligées au terrain (moutonnements accompagnés d'arrachements) et sont, pour certains, liés à une présence d'eau permanente (source). L'observation d'arrachements souligne généralement des mouvements de terrain actifs ou récents caractérisés par vitesses plutôt rapides.

Certaines déformations de terrain observées sont liées à des phénomènes de fluage plus ou moins marqués. Il s'agit de mouvements de terrain très lents, continus et réguliers qui entraînent des déformations progressives du sol, sous l'effet du déplacement des terrains et de leur plasticité. Ils se remarquent par des ondulations caractéristiques de terrain

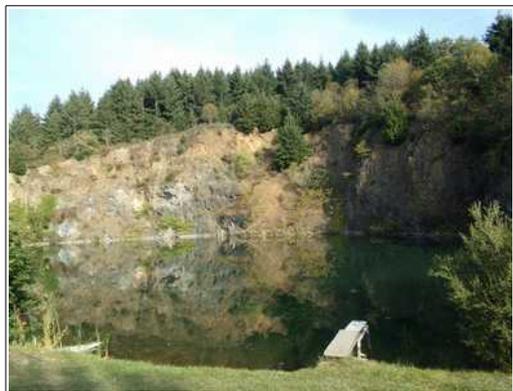
Illustration 16: ancienne carrière du lieu-dit Le Callet sur la commune de Rivolet. Le carreau d'exploitation en forme de cuvette a été transformé en étang.

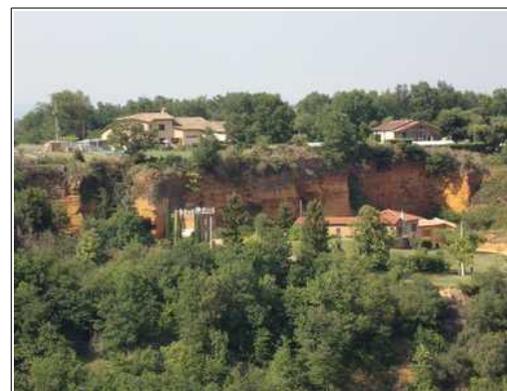
Quelques anciennes carrières ont été réhabilitées pour accueillir des constructions. Certains bâtiments ont été implantés très près des fronts de taille, voire directement à l'aplomb (par exemple sur les communes de Ville-sur-Jarnioux au lieu-dit Les Placettes et de Cogny au lieu-dit Le Soly). Ces biens sont alors potentiellement exposés à un risque de chutes de blocs en raison de leur localisation sous des falaises (biens vulnérables aux chutes de blocs).

Illustration 18: habitations construites dans l'emprise d'une ancienne carrière sur la commune de Ville-sur-Jarnioux au lieu-dit Les Placettes.

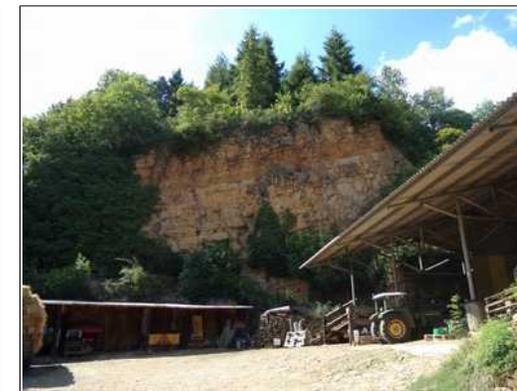
Illustration 17: abri agricole situé sous un front de taille sur la commune de Cogny au lieu-dit Le Soly.

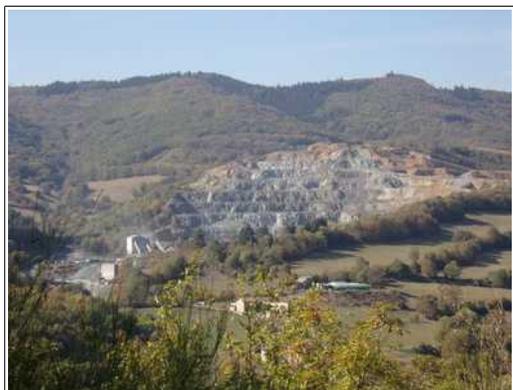
Une importante carrière est en activité sur la commune de Rivolet. Elle exploite un versant de colline en progressant par paliers. Ce mode d'exploitation conduit à créer des risbermes régulièrement étagées, ce qui permet de contrôler les hauteurs des fronts de taille sans conduire à des élévations excessives (quelques mètres) et de disposer de replats pour contenir les éventuels blocs qui se détachent. La carrière de Rivolet ne génère pas de risque de chute de blocs pour son environnement

extérieur. Ses installations et ses zones de travaux sont également peu exposées aux chutes de blocs du fait de l'organisation du site.

Illustration 19: carrière en activité de Rivolet.

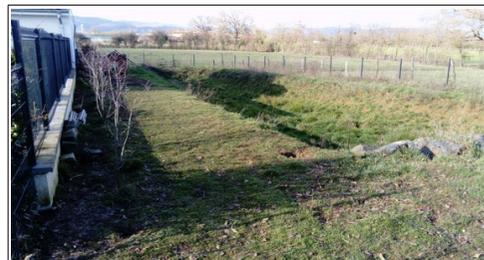
Illustration 4: Bassin d'orage à l'extrémité nord du chemin des Cavaliers

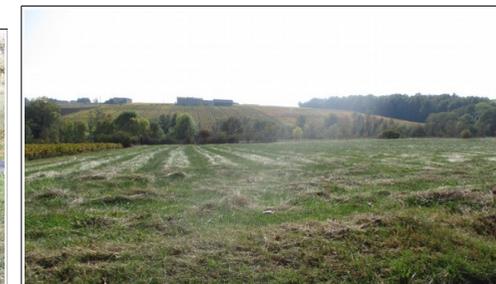
Lieu	Localisation	Description
Le Toléron, Les Tâches	O.R.5	Plusieurs ruisseaux non pérennes débouchent dans le Marveran. Ils drainent de vastes espaces agricoles ou viticoles. Leurs fonds relativement plats permettent l'écoulement de lames d'eau sur plusieurs mètres de large qui sont classées en aléa moyen (V2). Seul le lit mineur reste classé en aléa fort (V3).

Illustration 3: Zone de ruissellement potentiel à travers les rangs de vignes - Grange-Ménard

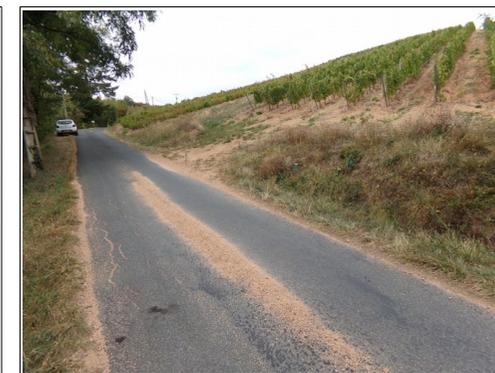
Illustration 8: exemple de ruissellement dans le vignoble au lieu-dit le Chanelet.

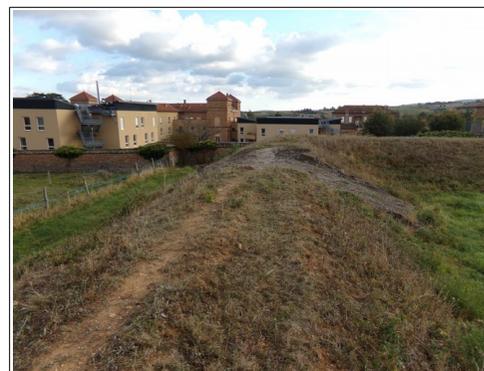
Illustration 10: bassin d'orage à l'amont de la maison de retraite.

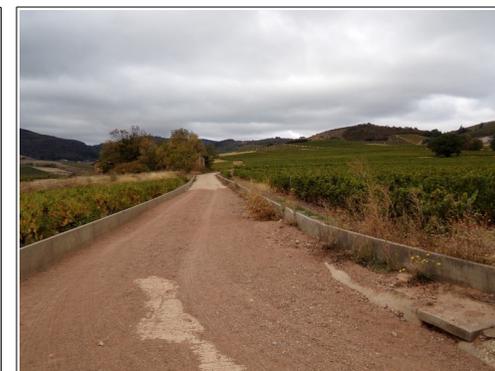
Hameau de Gonnu	O.R.5	Une combe très ouverte draine les écoulements d'un vaste impluvium en direction du hameau de Gonnu. Son fond plat présente également par endroit une humidité plus ou moins forte. A l'amont du hameau, son fond large permet un étalement des ruissellements, mais en quantité relativement importante, compte-tenu de la superficie drainée (aléas fort V3 et moyen V2). A partir du hameau, l'eau se concentre dans un lit qui s'encaisse progressivement et qui transite par un bassin d'orage sommairement aménagé à l'amont de la rue du Gonnu. Le hameau n'est pas directement menacé par cette combe. Il est plutôt en partie exposé au ruissellement généralisé des terrains le dominant (aléa faible V1).

Illustration 9: concentration d'écoulements et ensablement d'un chemin viticole près du lieu-dit Gonnu.

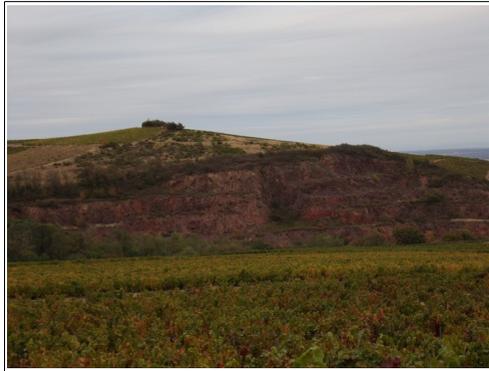
Lieu	Localisation	Description
Carrière de Gorrh Rouge	O.P.1	Le site de la carrière de Gorrh Rouge s'étend à cheval sur les communes de Blacé et de Saint-Julien. Cette exploitation aujourd'hui à l'arrêt, occupe les deux rives de la combe du Marverand. La zone d'extraction principale est située sur Blacé. Elle présente de petits escarpements rocheux étagés (aménagement en risbermes) sans former de réelle falaise. Des pierres et de petits blocs isolés peuvent se détacher en impactant uniquement le site de la carrière (aléa moyen P2).

Illustration 13: carrière de Gorrh Rouge vue depuis Saint-Julien.

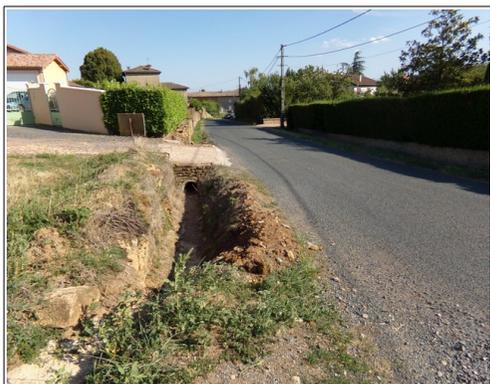
Illustration 17: zone de ruissellement possible sur la RD19 à l'entrée nord du village.

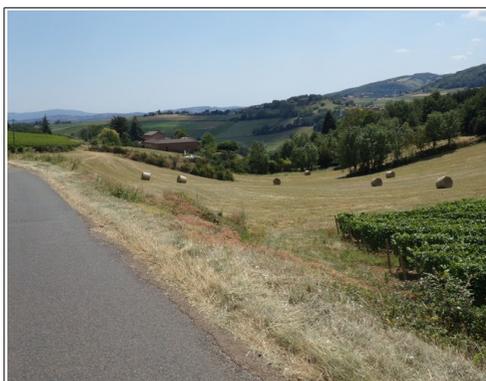
Lieu	Localisation	Description
		hameau de Souly (aléas moyen V2 et faible V1).
Hameau de Montessuis	O.R.4	Une combe drainant le vignoble compris entre les hameaux du Chervet et de Duchamp longe le hameau de Montessuis (vignoble classé en aléa faible V1). Son fond est relativement plat, ce qui permet à l'eau de s'écouler sur une largeur de quelques mètres (aléa moyen V2). Elle est rejointe par des écoulements pouvant se former sur le chemin communal de Montessuis. (aléa fort V3 sur la chaussée).
Lieux dits Les Meules, La Brosse et Régný	O.R.5	Des ruissellements de faible intensité sont possibles au niveau du vignoble (aléa faible V1). L'eau peut parfois rejoindre des chemins et les suivre en s'écoulant sur les chaussées et / ou en empruntant des fossés prévus à cet effet. Ces cheminements préférentiels sont généralement classés en aléa fort (V3).
Lieux-dits Chardonnet, Les Andrés, Corsel, Duchamp	O.R.6	Ce vaste secteur s'étend en bordure d'une petite zone de plateau où se matérialisent de légers talwegs. Des ruissellements peuvent prendre naissance à leur niveau. Ils sont classés en aléa faible (V1). Plusieurs chemins peuvent également intercepter une partie de l'eau et l'évacuer en direction de combes plus marquées (aléa fort V3).

Illustration 18: sommet de la combe longeant le hameau de Montessuis (aléa moyen V2).

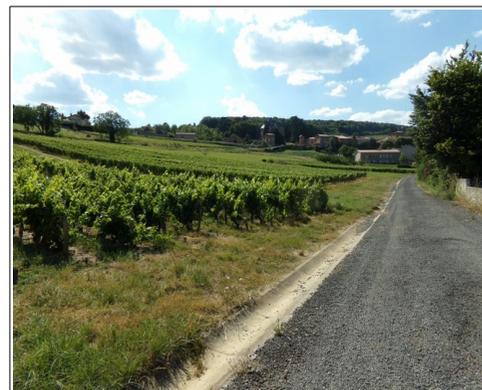
Illustration 19: type de terrain pouvant générer un aléa faible V1 (pied du village).

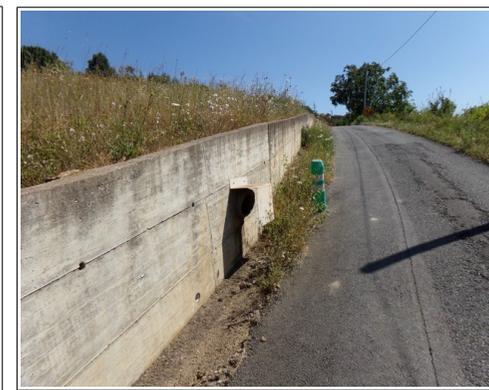
Illustration 20: buse collectant des ruissellements et se déversant sur le chemin de La Roche (ouest de la commune).

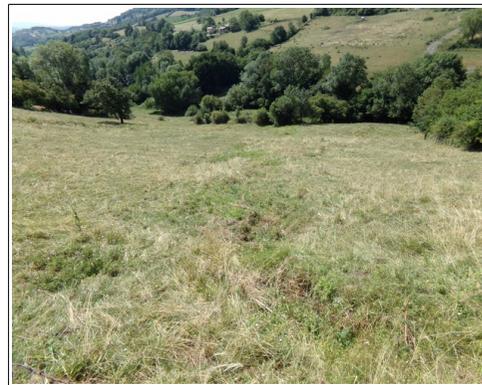
Lieu	Localisation	Description
Le Venet	O.G.1	Une zone d'instabilité de terrain s'observe à l'aval du chemin communal reliant Ville-sur-Jarnioux à Cogny. Elle est classée en aléa fort (G3). La surface du terrain est déformée et des venues d'eau sont visibles. Le secteur semble concerné par un phénomène de fluage relativement actif (pas d'arrachement visible).
Rive gauche de la vallée du Morgon	O.G.2 et O.G.3	La rive gauche de la vallée du Morgon est composée de versants hauts de quelques dizaines de mètres et présente des pentes faibles à modérées. Des sources sont parfois visibles, ce qui tend à fortement humidifier les terrains. Cela est particulièrement le cas entre les lieux-dits Le Bret et Le Venet (O.G.2). Les terrains semblent plus secs dans la partie aval de la vallée du Morgon (O.G.3). Ormis la zone d'aléa fort (G3) du Venet, les versants de la rive gauche du Morgon sont classés en aléas moyen G2 et faible G1.

Illustration 21: zone d'instabilité par fluage au lieu-dit Le Venet.

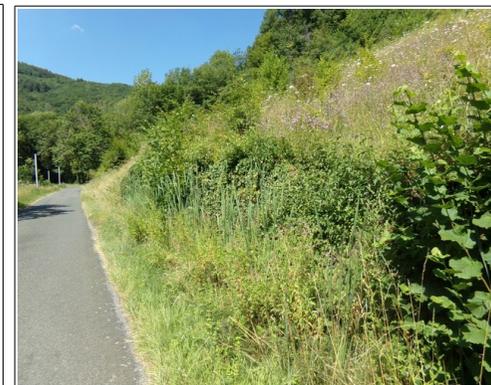
Illustration 22: forte présence d'eau dans la partie amont de la vallée du Morgon (joncs sur le bord de la route), près des lieux-dits La Roche et Le Venet.

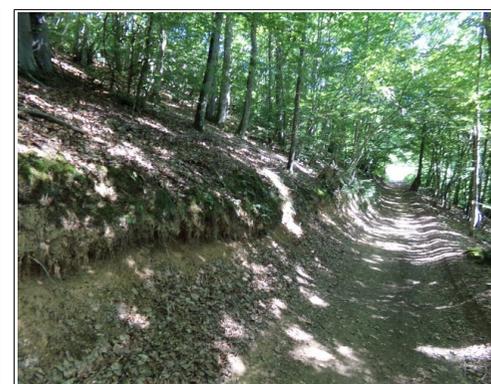
Partie amont du bassin versant du Morgon	O.G.4	Le Morgon naît de la confluence de plusieurs combes dans le secteur du Col du Chêne (zone de montagne). Le sommet de son bassin versant est relativement escarpé, avec des pentes localement fortes au niveau des combes donnant lieu à de l'aléa moyen (G2). En dehors de ces dernières, le substratum rocheux est souvent sub-affleurant, ce qui garantit une stabilité globalement satisfaisante. De l'aléa faible (G1) prédomine alors. Dans les combes, des passages altérés peuvent être présents en formant des couches plus ou moins épaisses de terrain meubles et argileux. L'aléa s'élève alors à un niveau moyen (G2) pour souligner une plus forte sensibilité du terrain aux instabilités.

Illustration 24: configuration du terrain de la partie sommitale du bassin versant du Morgon.

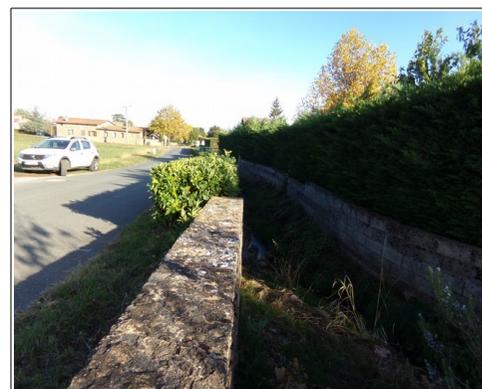
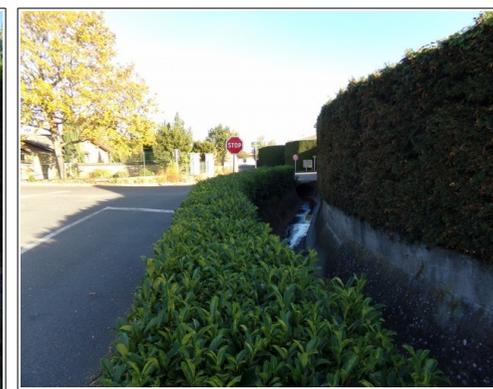
Illustration 29: ravin de la vallée de Pirevert dans la traversée de du hameau des Louattes.

Illustration 30: autre vue du ravin de la vallée de Pirevert dans la traversée du hameau des Louattes.

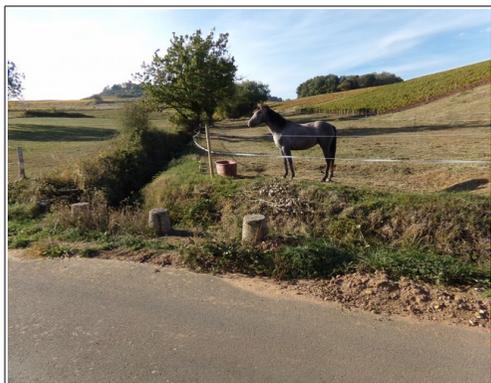
Illustration 32: sommet du bassin versant de la vallée de Pirevert, au niveau du hameau de Pirevert. Plusieurs axes hydrauliques convergent (talwegs, fossés et ruissellements diffus du vignoble).

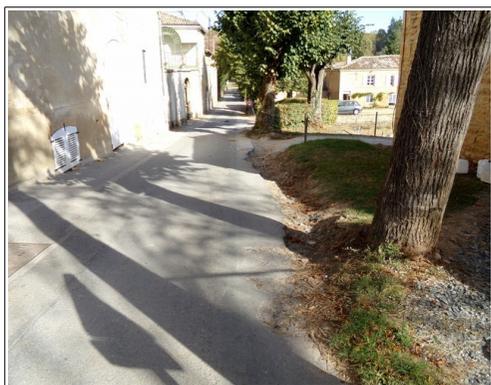
Illustration 33: écoulement possible sur le chemin desservant le centre équestre de Denicé.

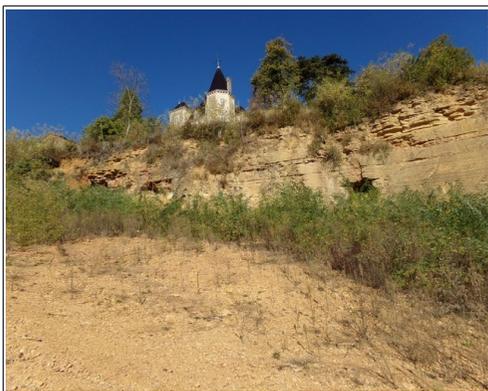
Lieu	Localisation	Description
Malval	O.P.1	Un affleurement rocheux vertical de quelques mètres de hauteur est présent à l'aval du château de malval (rive gauche de la vallée du Nizerand au droit du village). Des pierres et de petits blocs peuvent s'en détacher (aléas moyen P2 et faible P1). Une zone terrassée large de plusieurs mètres est présente à l'aval immédiat. Elle permet un arrêt rapide des éléments rocheux et évite ainsi toute propagation plus à l'aval.

Illustration 35: affleurement rocheux vertical à l'aval du château de Malval.

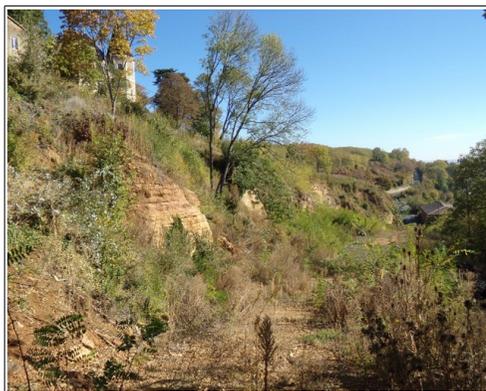
Illustration 36: zone terrassée à l'aval de l'affleurement rocheux.

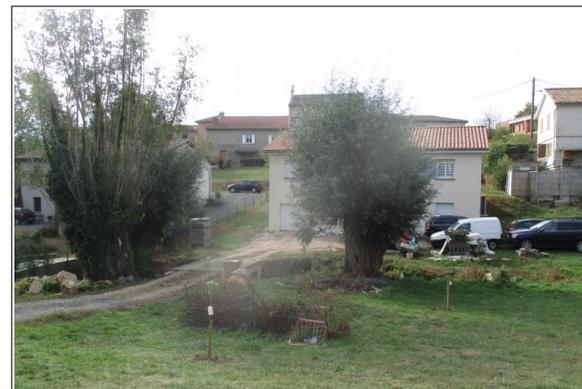
Lieu	Localisation	Description
Petit-Gleizé	O.R.1	Deux habitations situées à environ 15 m d'un ruisseau peuvent être inondées en cas de montée brutale de celui-ci (axe hydraulique non pérenne répondant directement aux ruissellements). De plus elles ont chacune aménagé un ouvrage de franchissement pour l'accès à leur propriété. Ces derniers peuvent être obstrués en cas de transport solide.
La Rippe	O.R.2	Le lit d'un ruisseau non pérenne a été dévié suite à la construction de deux habitations. Il longe une parcelle avant d'être busé sous la route RD84. Il est peu profond et la végétation est omniprésente sur ses rives. Il peut déborder en rive gauche vers des habitations.
La Rippe	O.R.3	Ce même ruisseau est ensuite busé sous la route RD84, avant de rejoindre le ruisseau du Morgon. Cet ouvrage semble très insuffisant en cas de forte crue centennale. De plus, le transport de matériaux peut venir obstruer l'entrée de la buse. Des débordements pourront alors emprunter la route jusqu'au croisement avant de rejoindre le ruisseau du Morgon.

Illustration 39: Propriétés en bordure d'un axe hydraulique.

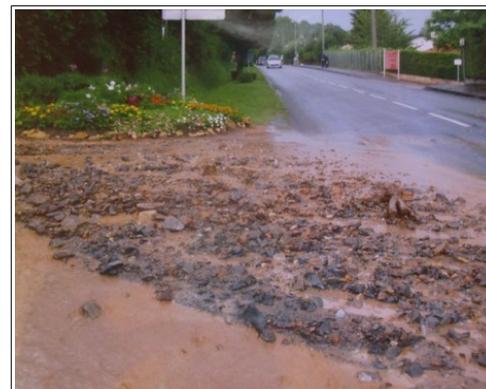
Phénomène	Date	Localisation	Description
Inondation de la rue Fareins	1993	H.R.1	En l'absence d'un réseau pluvial suffisant, le ruissellement sur les terrains agricoles (culture de maïs) se concentre sur un chemin avant de suivre la rue de Fareins et de déboucher sur la D115. Ce phénomène s'est produit à deux reprises, d'après le témoignage d'un riverain.
Inondation vers le cimetière	1993	H.R.2	Les eaux de ruissellement provenant de terrains agricoles se sont concentrées dans une combe au lieu-dit Bois des Combes. Elles ont ensuite débouché dans une propriété à l'est de la rue Pallin. Les eaux se sont accumulées contre la clôture en béton du cimetière. Une partie du mur a cédé sous la pression. Les eaux ont ensuite divagué sur les routes et à travers les propriétés. Depuis, plusieurs bassins de rétention d'eau pluviale ont été aménagés dans cette combe.

Illustration 41: Matériaux déposés par le phénomène de 1993 à l'intersection de la rue de Fareins et le D115 – source riverain

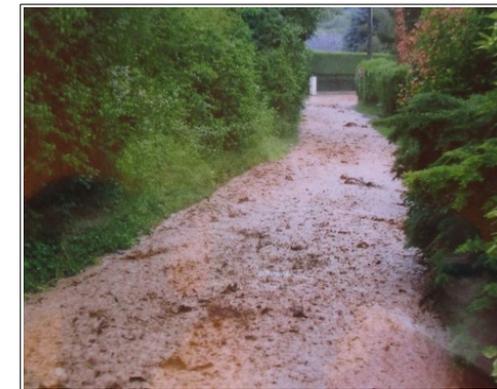
Illustration 42: Rue de Fareins transformé en torrent en 1993 – source riverain

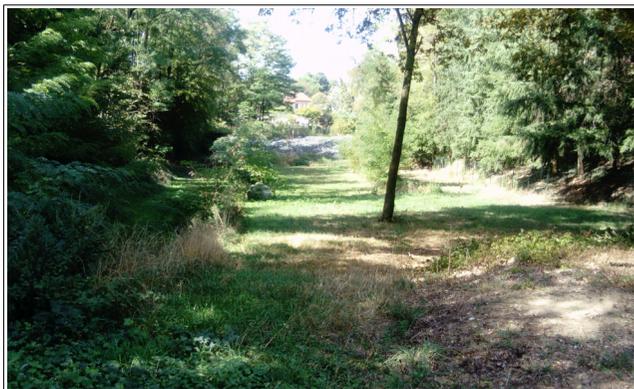
Lieu	Localisation	Description
Bois des Combes	O.R.1	Sur le secteur des Bois des Combes, un bassin de rétention des eaux pluviales a été mis en place afin de stocker une partie des eaux de ruissellement, suite à de fortes précipitations.
Le Merlin	O.R.2	Mise en place de plusieurs bassins de rétention des eaux pluviales le long du ruisseau, afin de limiter le ruissellement sur la RD 904 en cas de fortes précipitations.
Chemin du Bonhomme	O.R.3	En cas de fortes pluies, les eaux de ruissellement provenant des terrains agricoles (culture de maïs) vont se concentrer sur le chemin du Bonhomme avant de s'écouler à travers les propriétés et les rues du lotissement à ouest.
Chemin du Bonhomme	O.R.4	En cas de fortes pluies, les eaux de ruissellement provenant des terrains agricoles (culture de maïs) vont se concentrer sur un chemin agricole puis sur le chemin du Bonhomme avant de s'écouler dans la combe qui débouche sur la rue de Fareins.

Illustration 43: Bassin d'orage du Bois des Combes

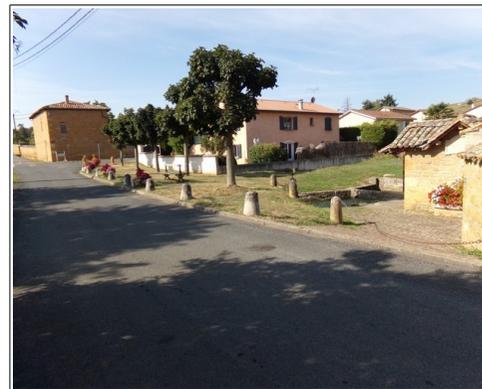
Bionay	O.R.5	Les ruissellements pouvant traverser le village se dirigent en direction de la combe du Petit Gleizé qui prend forme au niveau du lavoir de Bionay. Ce dernier se situe dans un point bas à l'amont d'un chemin. En cas d'insuffisance de l'ouvrage hydraulique routier, une lame d'eau de plusieurs décimètres de hauteur, voire quelques mètres, peut se former à ce niveau (aléas fort V3, moyen V2 et faible V1).
Hameau des Saignes	O.R.6, O.R.7	La RD 76 et un chemin communal provenant du lieu-dit Donzy peuvent drainer des écoulements en direction du ruisseau du Morgon (aléa fort V3 – O.R.6).

Illustration 48: début de la combe de Petit-Gleizé au niveau du lavoir de Bionay. L'eau traversant le village transite à ce niveau.

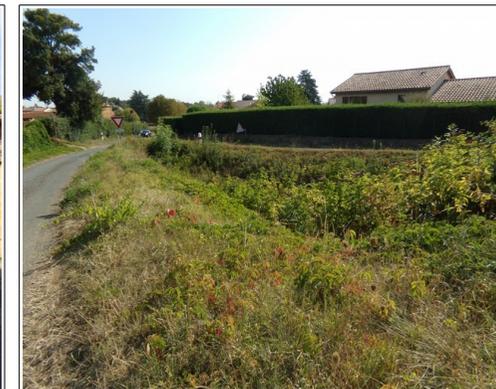
Illustration 49: petit bassin d'orage aménagé en bordure de la RD84E à l'amont du village.

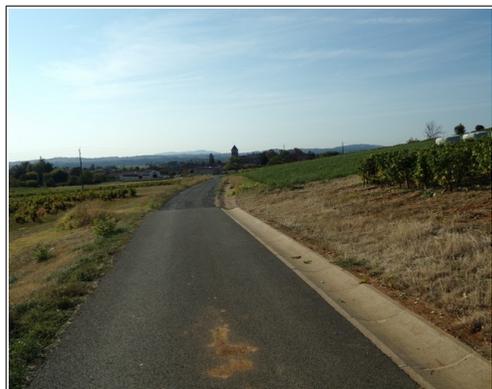
Illustration 46: zone propice à la production de ruissellements à l'amont du village.

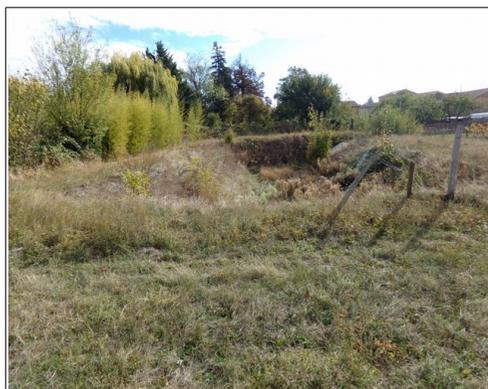
Illustration 47: bassin d'orage aménagé à l'amont immédiat du village.

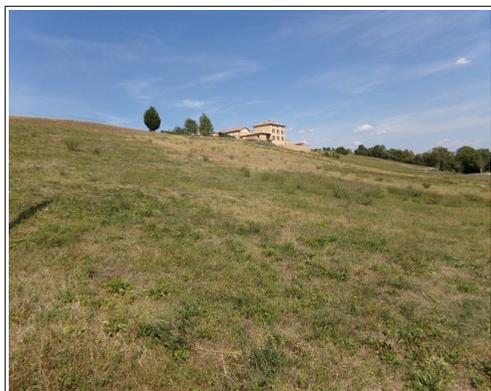
Lieu	Localisation	Description
Thoiry	O.G.1	<p>Le versant de Thoiry présente une certaine instabilité qui a déjà entraîné quelques déformations de la chaussée du chemin communal desservant ce secteur (aléas fort G3, moyen G2 et faible G1). Il semble globalement sensible aux phénomènes de fluage (déformations lentes et régulière du sol). Pour information, un glissement de terrain s'est également produit dans ce même versant sur la commune voisine de Gleizé.</p> <p>D'après la mairie, un ancien corps de ferme située dans le versant a dû être conforté au niveau de l'un de ses bâtiments, ce qui souligne également une certaine fragilité des terrains de ce secteur.</p>
Vallée du Morgon	O.G.2	<p>Les versants de la vallée du Morgon présentent parfois des pentes relativement soutenues qui justifient l'affichage d'aléa moyen (V2) et d'aléa faible (V1).</p>

Illustration 50: vue générale du versant de Thoiry.

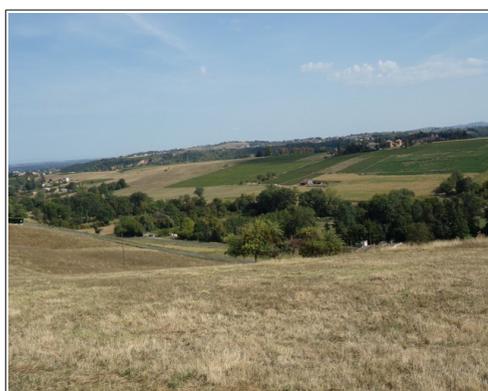
Illustration 51: versant de Thoiry vu à l'amont.

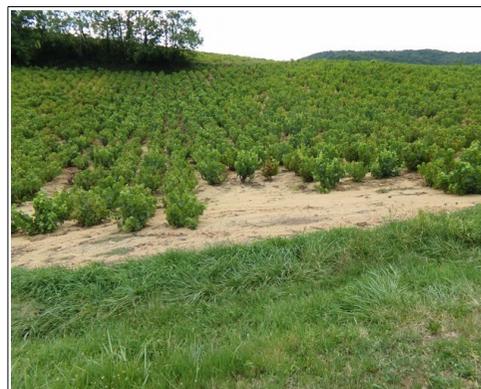
Illustration 54: ruissellement généralisé dans le vignoble au lieu-dit Les Ecorchats.

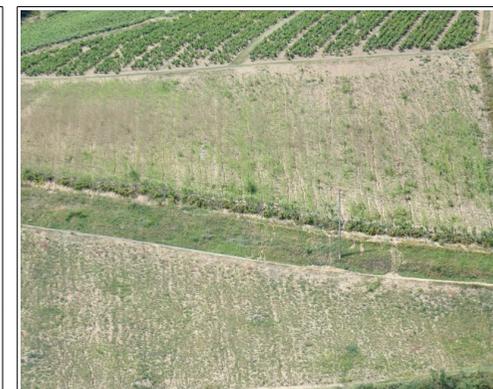
Illustration 55: traces de ravinement sur une parcelle très pentue au lieu-dit Bout du Monde.

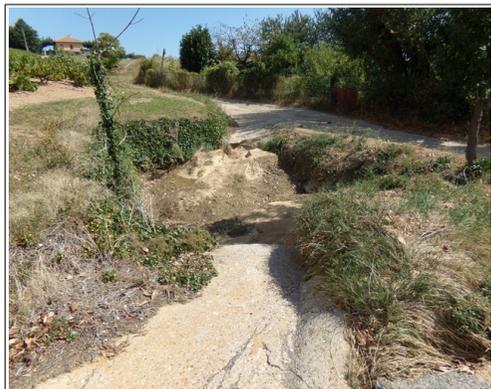
Illustration 56: exemple de bassin d'orage au lieu-dit La Délèche.

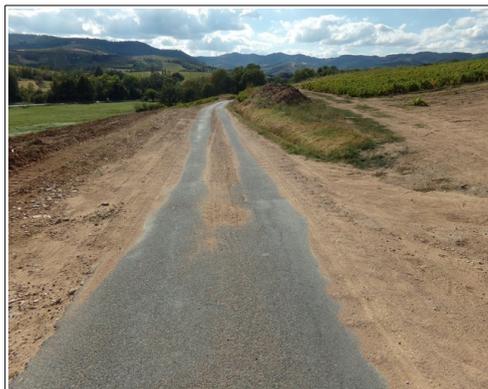
Illustration 57: ruissellement et ensablement de chaussée au lieu-dit Fond de Vaux.

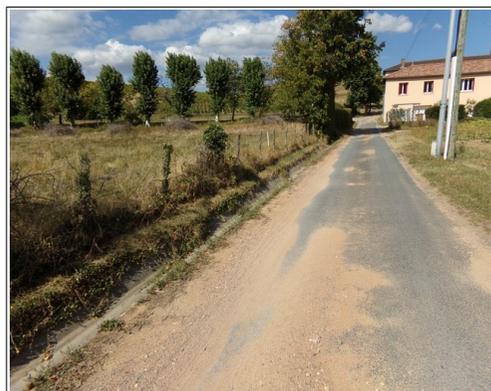
Illustration 58: exemple d'écoulement sur chaussée au Fond de Vaux traduit aléa fort (V3) (axe préférentiel d'écoulement).

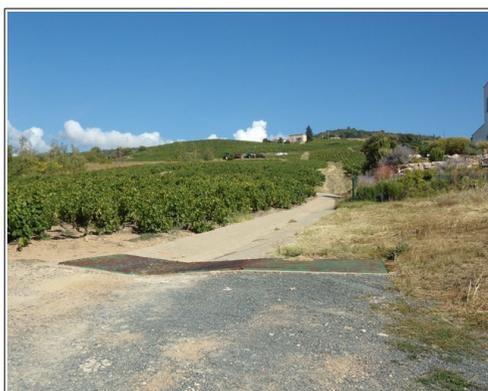
Illustration 59: exemple d'écoulement concentré sur un chemin du vignoble dans la partie est de la commune.

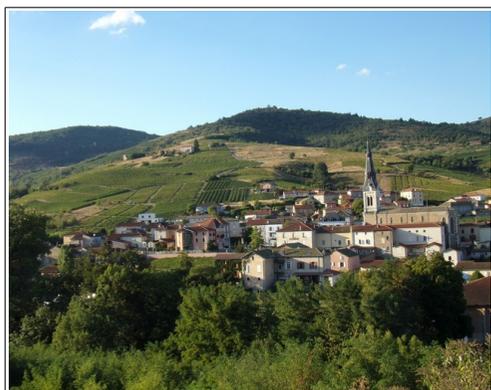
Lieu	Localisation	Description
Le Village et partie est de la commune en général	O.G.1	La partie est de la commune, dont fait partie le secteur du village, est relativement épargnée par l'aléa de glissement de terrain. Seuls quelques versants de pente modérée sont traduits en aléa faible (G1). Dans ce type de contexte, les craintes portent surtout sur la réalisation d'aménagements inconsidérés.

Illustration 60: vue générale des versants au niveau du village, on notera la faible inclinaison des pentes, ce qui justifie un aléa faible (G1).

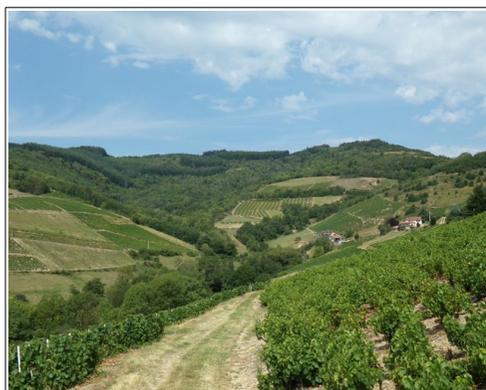
Vallée du ruisseau du Rosier et combes affluentes	O.G.2	Le bassin versant de la vallée du Rosier, qui est drainé par une multitude de combes, présente des pentes parfois fortes justifiant l'affichage d'aléa moyen (G2). L'aléa s'abaisse à un niveau faible (G1) lorsque la pente diminue. Ce vaste secteur accueille quelques hameaux isolés qui sont généralement situés sur des bosses ou des replats non concernés par l'aléa de glissement de terrain.
Vallée de la Ponsonnière	O.G.3, O.G.4	La vallée de la Ponsonnière présente un contexte similaire à celle du Rosier, avec toutefois un affichage moins dense d'aléa moyen (G2). La topographie est en effet moins prononcée, notamment dans sa partie aval (O.G.4).

Illustration 61: les pentes s'accroissent au niveau de la partie montagneuse de la commune. Le niveau d'aléa oscille entre moyen (G2) et faible (G1).

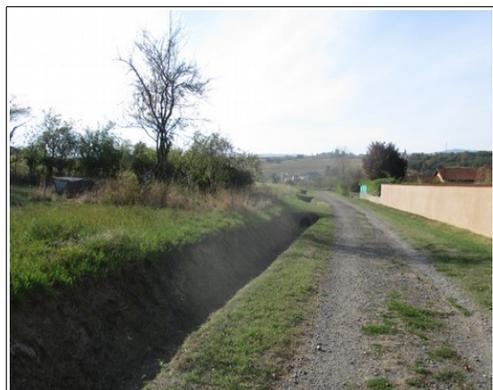
Lieu	Localisation	Description
Chemin des Vignes	O.R.1	Fossé redirigeant les eaux de ruissellement issues d'un bassin d'orage vers un ruisseau.
Chemin de la creuse	O.R.2	Dans les lotissements au nord du lieu-dit Forisant, les eaux vont se concentrer sur le chemin du même nom avant de rejoindre le chemin de la Creuse et de traverser le lotissement des Coteaux de Limas, pour se jeter dans un bassin d'orage.

Illustration 64: Fossé le long du chemin des vignes

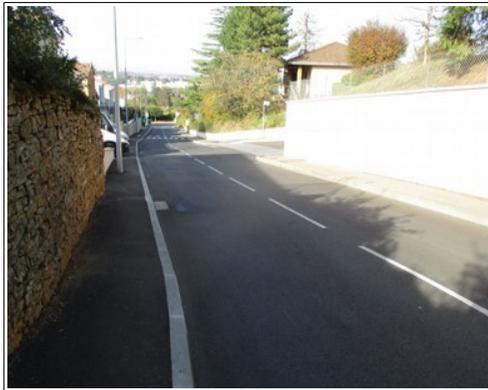
Illustration 65: Route pouvant concentrer les eaux de ruissellement

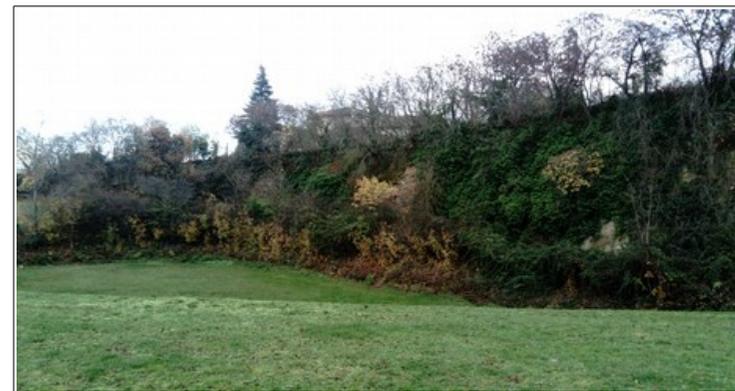
Lieu	Localisation	Description
Château des Tournelles	O.P.1	Présence d'une petite falaise de grès au nord-ouest du château des Tournelles, pouvant générer de petites chutes de blocs (aléa moyen P2).

Illustration 66: Falaise sous le château des Tournelles.

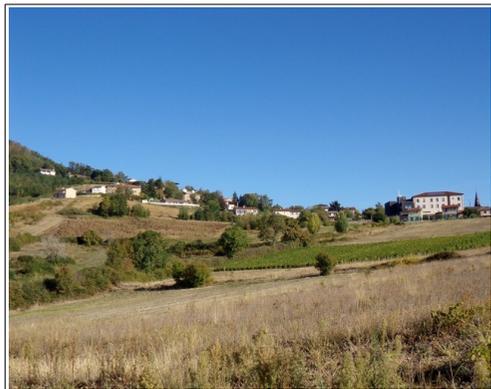
Lieu	Localisation	Description
Hameau de Clerjon	O.R.1	Le hameau de Clerjon se situe dans l'axe d'une combe drainant le lieu-dit Saint-Bonnet (O.R.1). Cet axe hydraulique peut déverser son eau au niveau des propriétés de l'extrémité ouest du hameau (aléas fort V3, moyen V2 et faible V1). La partie est du hameau est exposée à un talweg qui peut également connaître d'importants ruissellements (O.R.2). Une propriété aménagée dans son axe, au niveau d'un point bas très marqué, est particulièrement exposée à ses écoulements (aléa moyen V2).
Le Village	O.R.3	La RD 649 peut drainer des ruissellements produits par les terrains qu'elle traverse et une partie des écoulements du village (aléa fort V3). Elle rejette son eau dans la combe du hameau de Clerjon qui rejoint ensuite le village de Rivolet.
Versant situé entre les Maisonnettes et le Château de Montmelas	O.R.4	Des ruissellements peuvent se former dans le versant des Maisons Neuves qui est en partie occupé par du vignoble (aléas moyen V2 et faible V1). Ils se poursuivent sur le territoire de la commune de Rivolet, en se concentrant parfois dans des combes (aléa fort V3).

Illustration 69: talweg dominant le hameau de Clerjon (en arrière plan le village de Montmelas-saint-Sorlin).

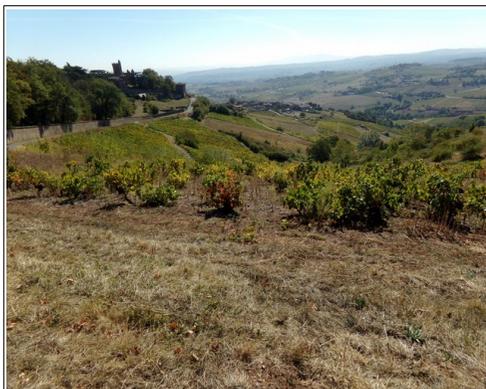
Illustration 70: zone de ruissellements possibles entre les Maissonnettes et le Château de Montmelas (aléas moyen V2 et faible V1).

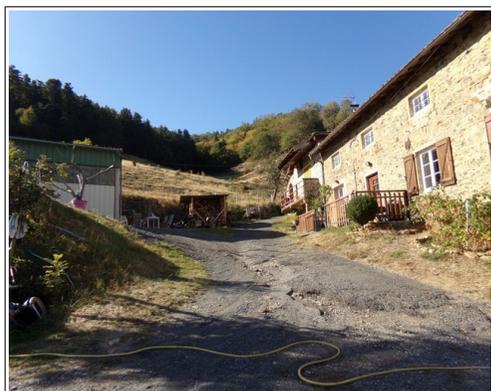
Illustration 71: combe débouchant dans la cour d'une propriété du hameau des Etuiles.

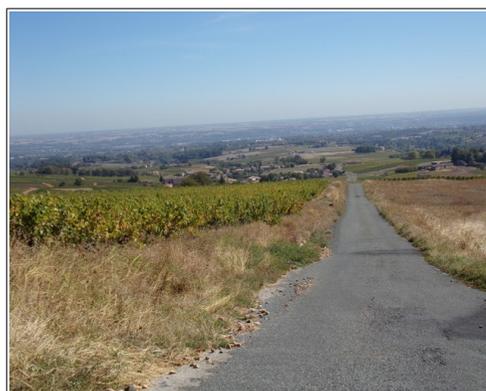
Les Maisonnettes, Les Maisons Neuves	O.R.5	Des écoulements peuvent se concentrer sur les chemins communaux desservant le vignoble situé à cheval sur les communes de Montmelas-saint-Sorlin et de Rivolet (aléa fort V3).
Les Verchères	O.R.6	Des ruissellements plus ou moins diffus peuvent se former sur les versants des Verchères qui sont en partie occupés par du vignoble (aléa faible V1).
Hameau du Pire	O.R.7	Des ruissellements produits par deux combes peuvent divaguer au niveau du hameau du Pire. Environ quatre propriétés sont potentiellement concernées par ces écoulements (aléa faible V1).
Hameau des Etuiles	O.R.8	Une combe débouche dans la cour d'une propriété située en limite communale avec Blacé (axe hydraulique en aléa fort V3).

Illustration 72: chemin des maisons neuves sur lequel peuvent se concentrer des ruissellements en direction de Rivolet.

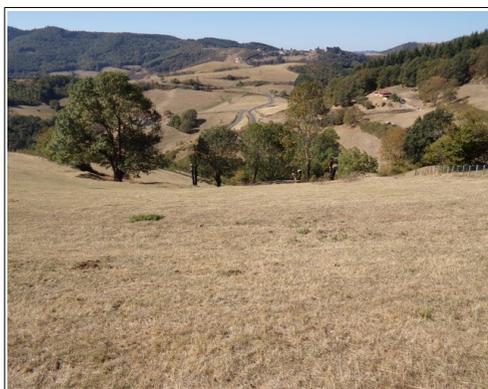
Illustration 74: vue générale d'une des combes dominant le lieu-dit Les Grands-Fossés (photo prise depuis les Sévelettes).

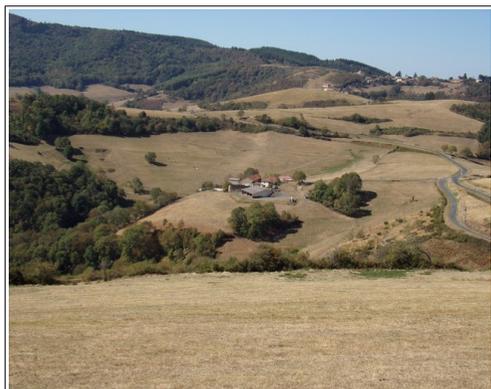
Illustration 75: vue générale des vallonnements du secteur des Grands-Fossés.

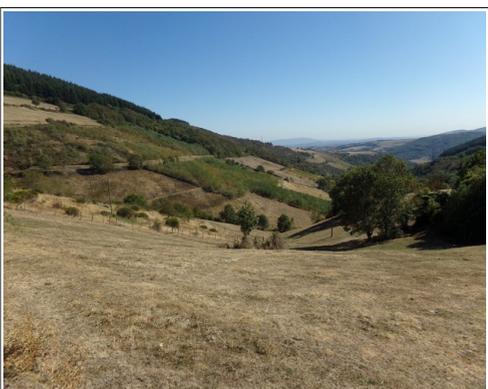
Illustration 76: vue générale de la combe du ravin du Pire depuis le lieu-dit Les Grands-Fossés.

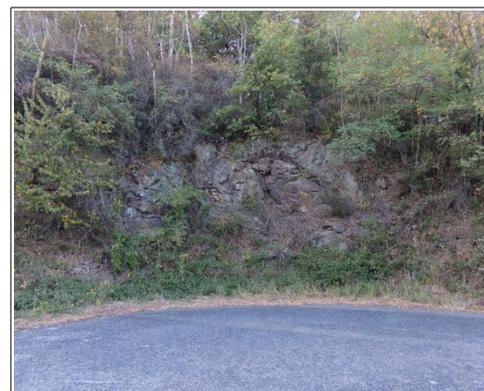
Lieu	Localisation	Description
Quartier de Saint-Bonnet	O.P.1	Une zone de retournement est aménagée sur le chemin desservant le quartier pavillonnaire de Saint-Bonnet. Son terrassement à conduit à la formation d'un talus rocheux vertical de faible importance (aléa faible P1).
Quartier de Saint-Bonnet en bordure de la RD 44	O.P.2	Une probable ancienne petite carrière artisanale est présente. Son front de taille forme un talus vertical de quelques mètres de hauteur (aléa faible P1). Une cabane de chasseurs est aménagée à son niveau.

Illustration 77: zone de retournement au niveau du quartier pavillonnaire de Saint-Bonnet.

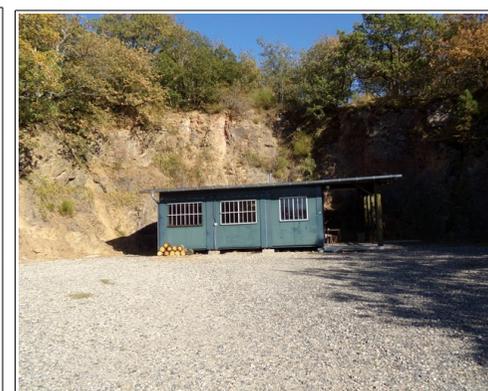
Illustration 78: ancienne petite carrière en bordure de la RD 44 au niveau du quartier de saint-Bonnet.

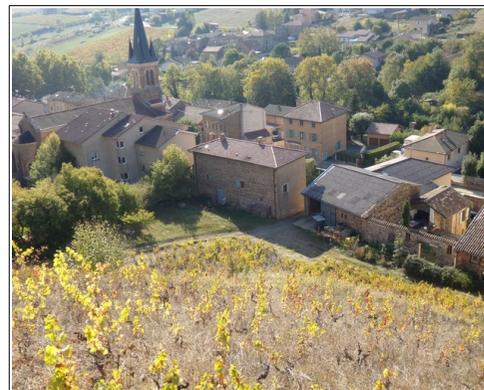
Illustration 82: vue des coteaux dominant le village. Leur configuration (pente et vignoble) est propice aux ruissellements.

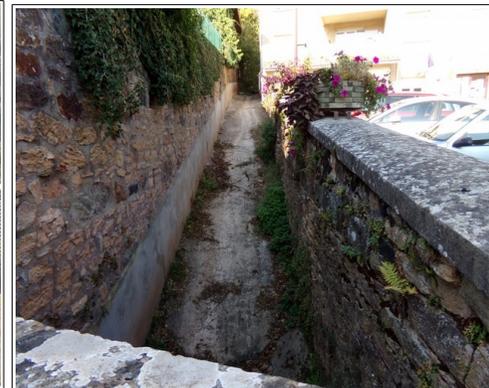
Illustration 83: débouché de la combe de l'Eglise dans le village.

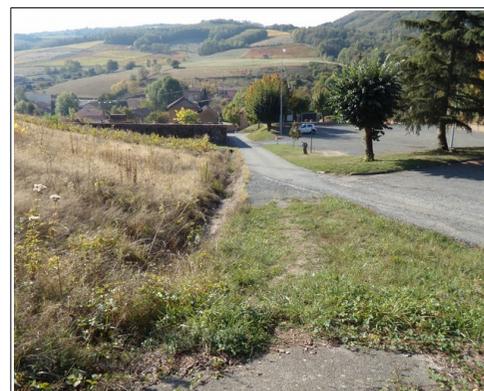
Illustration 84: débouché de la combe du Cimetière dans le village.

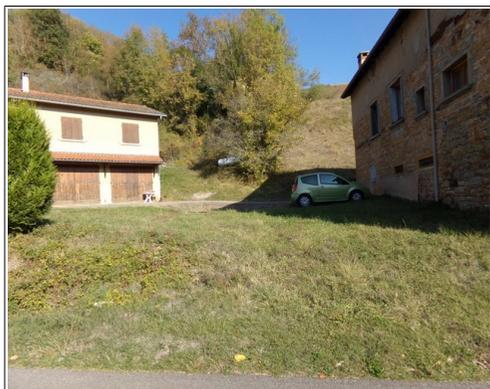
Illustration 86: débouché de la combe des Maissonnettes à l'extrémité est du village. La personne décédée sur la commune habitait la maison visible sur la droite de la photo (maison situé en rive gauche de la combe).

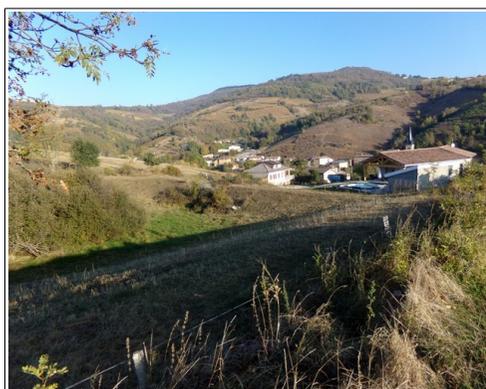
Illustration 87: bassin d'orage aménagé dans le quartier Le Pinay / Le Moulin en rive droite du Nizerand.

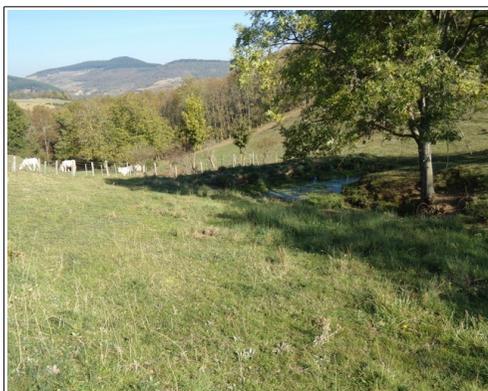
Illustration 89: présence d'une source importante au sommet de la combe de Mongron pouvant favoriser un fluage du terrain.

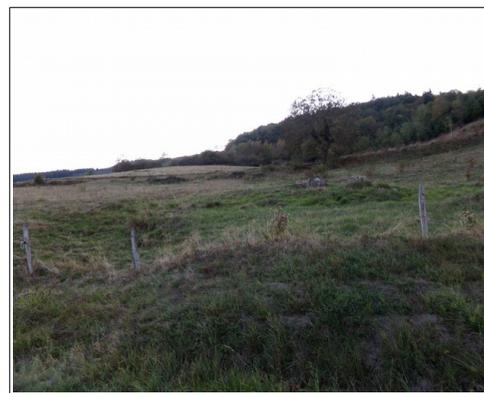
Lieu	Localisation	Description
		secteur est classé en aléa moyen (G2).
Le Petit Vernay	O.G.5	Des phénomènes de fluage localisés sont visibles sur un terrain au sud du hameau du Petit Vernay (aléa moyen G2). Ils se remarquent par de faibles ondulations caractéristiques de la surface du sol et se développent au niveau d'une source.
Vallonnements de la partie ouest de la commune	O.G.6	La partie ouest de la commune est très vallonnée. Ses versants présentent des pentes variables qui tendent à s'accroître au niveau des combes. Ces dernières présentent parfois des signes d'humidité, ce qui peut affaiblir les propriétés mécaniques du terrain. Les versants de la partie ouest de la commune sont classés d'une manière générale en aléas moyen (G2) et faible (G1).
Partie est de la commune	O.G.7	Dans la partie est de la commune, les vallonnements s'atténuent progressivement en rive droite du Nizerand. L'aléa de glissement de terrain disparaît petit à petit.

Illustration 90: signes de fluage à la surface d'un terrain près du hameau du Petit Vernay.

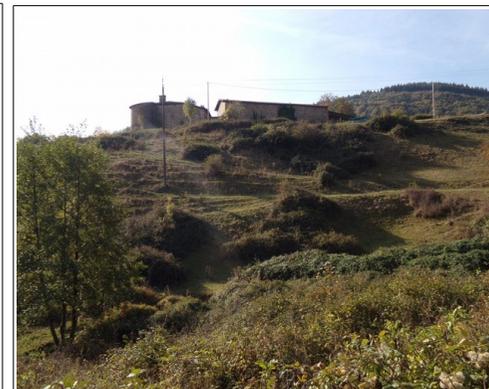
Cerfavre	O.G.4	Au niveau du château de Cerfavre, le talus de la rive droite du Nizerand présente de fortes déformations à sa surface probablement dues à du fluage et au piétinement de troupeaux (sur-pâturage selon les courbes de niveau). Les déformations sont également accentuées par des aménagements réalisés pour l'utilisation du terrain (traces de terrassements). Ce

Illustration 91: signes de fluage en rive droite du Nizerand, au droit du château de Cerfavre. Les déformations de terrain sont accentuées par des terrassements réalisés.

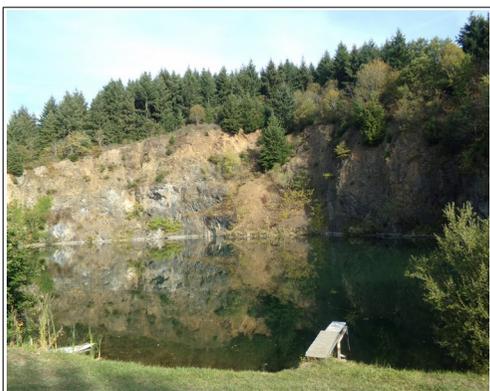
Lieu	Localisation	Description
		dans le talus amont de la RD 504. Ils peuvent générer des chutes de pierres très localisées qui sont classées en aléa faible (P1).
Le Callet	O.P.2	Une ancienne carrière est présente dans le virage de la RD 504 qui enveloppe la colline du Callet. Elle forme une falaise de plusieurs mètres de hauteur et un lac est aménagé à son pied. Les blocs se détachant de la falaise finissent leur course dans l'eau (aléa fort P3).
Carrière de Rivolet	O.P.3	La carrière en exploitation de Rivolet exploite une colline au débouché de la combe du ruisseau de Sandrin. Elle progresse dans le versant en créant des risbermes étagées qui sont formées de talus rocheux verticaux séparés par des replats (forme en escalier). Des chutes de pierres sont possibles au niveau des talus ainsi créés. Elles ne génèrent pas un aléa important, car le chantier est organisé de façon très sécurisée. Le front d'exploitation de la carrière de Rivolet est donc classé en aléa faible (P1). L'entrée de la carrière et ses locaux ne sont pas concernés par cet affichage car situés à l'écart du front d'exploitation.

Illustration 92: ancienne carrière du lieu-dit Callet en bordure de la RD504.

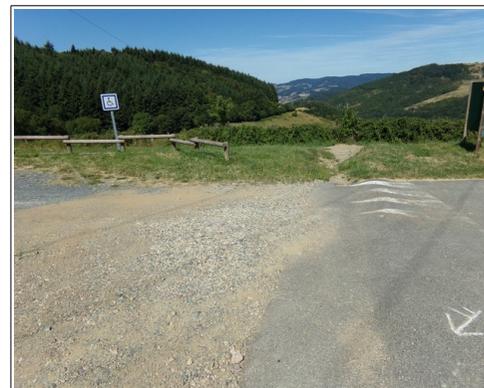
Lieu	Localisation	Description
Village	O.R.1	La combe du village peut collecter des ruissellements diffus (aléa faible V1), dont une partie qui est produite par le chemin d'exploitation de la colline de Bois Boulon.
Vallée du ruisseau des Aigais	O.R.2, O.R.3, O.R.4	La vallée des Aigais (O.R.2) est alimentée par de nombreuses combes encaissées qui peuvent connaître des débits non négligeables et occasionner des phénomènes de ravinements (aléa fort V3). Certaines de ces combes sont dépourvues d'exutoire. Elles peuvent déborder et divaguer à leur débouché (aléas moyen V2 et faible V1), comme celles de Monteillard (O.R.3) et du Quartier Blanc (O.R.4).
Combes de Merdanson et de Rocléron	O.R.5	Ces deux combes étroites drainent des écoulements concentrés pouvant occasionner des phénomènes d'érosion. Elles forment le ruisseau de Merdanson qui rejoint le ruisseau des Aigais dans le hameau des Eversins.

Illustration 96: axe de ruissellement provenant du chemin de la colline de Bois Boulon et se dirigeant vers la combe du village.

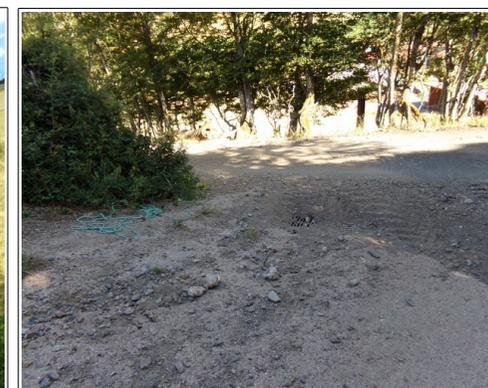
Lieu	Localisation	Description
Le Creux	O.R.6	Plusieurs axes de ruissellement convergent vers la combe du Creux. L'un d'eux traverse la plateforme d'un hangar agricole.

Illustration 99: ruissellements en tête de bassin versant de la combe du Creux.

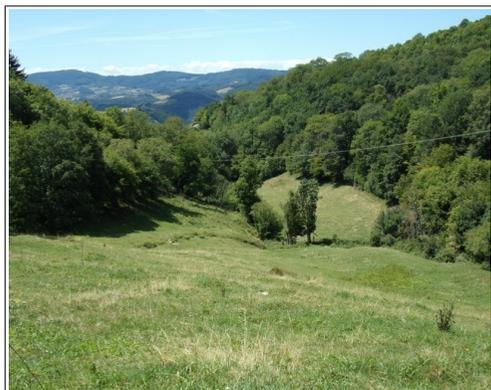
Lieu	Localisation	Description
Le Boulon	O.G.1	Des signes très avérés de fluage sont visibles à l'aval du chemin communal des Aigais (aléa fort G3). Le terrain présente des ondulations caractéristiques à sa surface. Leur amplitude montre toutefois que le phénomène semble superficiel. Quelques signes d'humidité sont également visibles, notamment au fond de la combe des Aigais.

Illustration 100: signe de fluage à la surface du terrain près du lieu-dit Le Boulon.

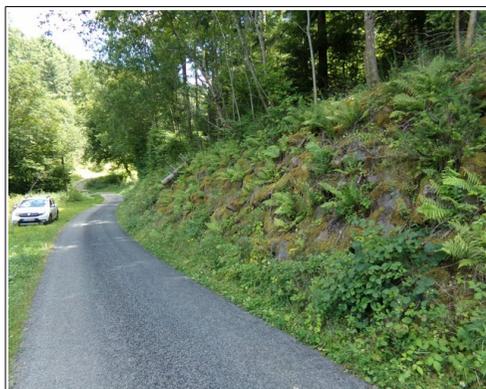
Lieu	Localisation	Description
Vers le Bois	O.G.2	Le talus amont du chemin communal des Aigais est enroché près du lieu-dit Vers le Bois (aléa moyen G2), ce qui a probablement été rendu nécessaire par les travaux de terrassement de la route. Cet ouvrage traduit une certaine sensibilité et prédisposition du terrain aux instabilités.
Combe du Village et Combe de Bois Sapin	O.G.3, O.G.4	La combe du village (O.G.3) est relativement ouverte. Elle présente des pentes modérées sans indices probants de mouvement de terrain. Elle est majoritairement traduite en aléa faible (G1). A l'inverse, la combe de Bois Sapin (O.G.4) est plus encaissée et présente des signes d'humidité rendant ses terrains plus fragiles. Elle est classée en aléa moyen (G2).
Rive droite de la vallée des Aigais	O.G.5, O.G.6, O.G.7, O.G.8	Plusieurs combes présentant des passages pentus et / ou des signes d'humidité plus ou moins marqués sont partiellement traduites en aléa moyen (G2) jusque dans la vallée des Aigais. Il s'agit des combes de Creux (O.G.5), de Narbonne (O.G.6), de Rébergère (O.G.7), Vers Boeuf (O.G.8). De l'aléa faible (G1) enveloppe généralement l'aléa moyen (G2) de ces combes en soulignant des terrains de meilleur aspect (pentes moins importantes, zones sèches, etc.). Le même type d'affichage se retrouve en fond de vallée des Aigais, sachant que le glissement de talus signalé au Quartier Blanc (point historique H.G.1) a été confondu dans l'aléa moyen (G2) environnant compte tenu de son très faible extension (simplification de dessin rendue nécessaire pour une raison de lisibilité).

Illustration 101: enrochement du talus amont du chemin communal des Aigais près du lieu-dit Vers le Bois.
