Diagnostic & état initial de l'environnement – Février 2019

I.2.c - Diagnostic aléas naturels – Rapport de présentation

Vu pour être annexé à la
délibération d'arrêt du PLUi-H

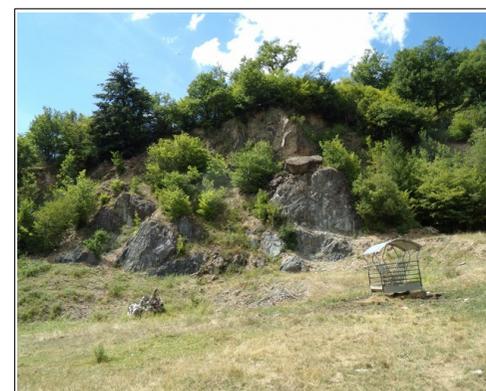
Lieu	Localisation	Description
Quartier Blanc	O.P.1	Un affleurement rocheux de plusieurs mètres de hauteur peut libérer des blocs en direction d'une prairie. La zone de réception est quasiment plane, ce qui permet un arrêt rapide des blocs aléas fort P3 et moyen P2).
Les Verchères	O.P.2	Le rocher est affleurant sur une partie du versant des Verchères, ce qui peut entraîner des chutes de pierres jusqu'au chemin communal reliant le village au hameau des Eversins (aléa faible P1).
Quartier Blanc	O.P.3	Un talus rocheux est présent au pied de la ferme du lieu-dit Quartier Blanc (aléa faible P1).
Crêt de la Gaîté	O.P.4	Le substratum rocheux affleure dans le talus amont de la RD 504 (aléa faible P1).

Illustration 104: affleurement rocheux vertical du lieu-dit Le Quartier Blanc.

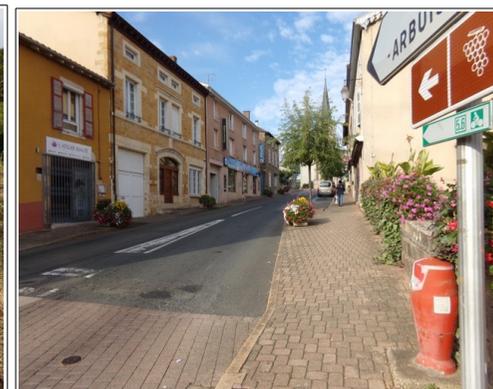
Illustration 110: secteur de la place de l'Eglise sur laquelle peuvent déborder des écoulements avant d'atteindre la RD43.

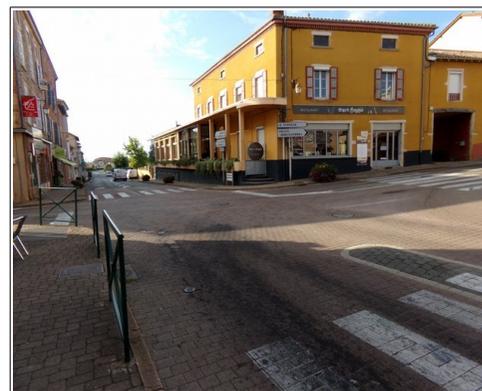
Illustration 111: les écoulements de la place de l'Eglise peuvent ensuite se poursuivre sur la RD43 et se diffuser à l'aval.

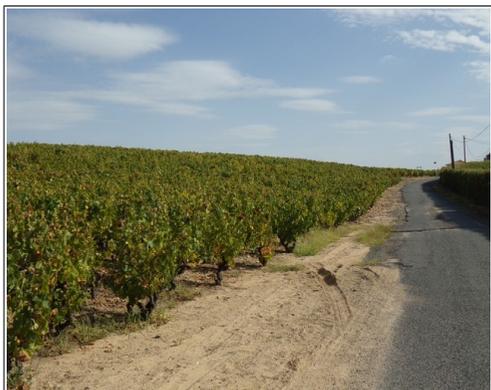
Illustration 113: exemple d'ensablement lié aux ruissellements.

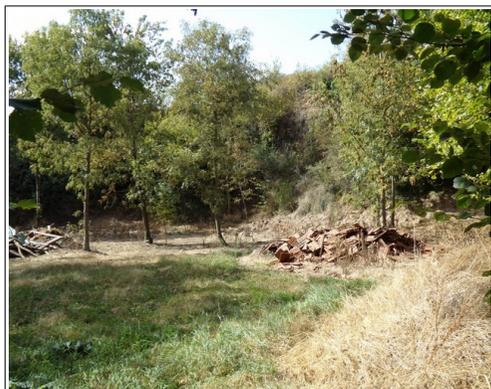
Lieu	Localisation	Description
Pont-Mathivet	O.P.1	Une ancienne petite carrière est présente en rive droite de la vallée de Falcon (aléa faible P1).
Pont-Mathivet	O.P.2	Une ancienne carrière est présente en bordure de la RD 49 (aléa faible P1). Elle sert actuellement d'espace de stockage pour des matériaux divers.

Illustration 117: ancienne petite carrière masquée par la végétation en rive droite de la vallée de Falcon (lieu-dit Pont-Mathivet).

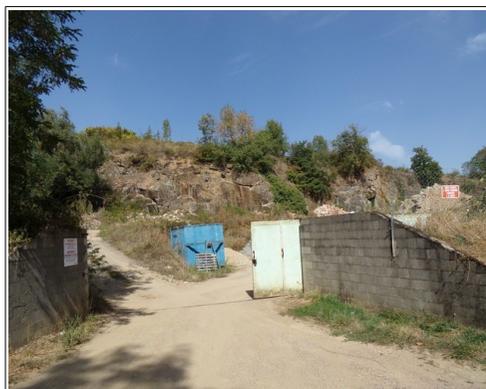
Illustration 118: Ancienne carrière en bordure de la RD 49 (lieu-dit Pont-Mathivet).

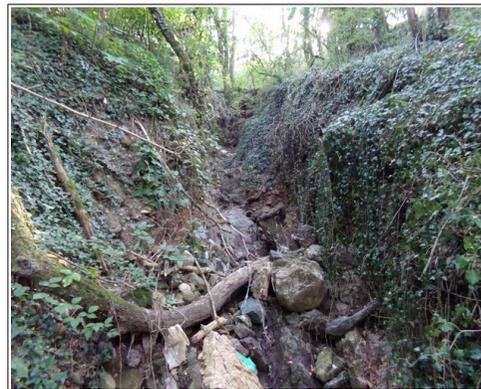
Illustration 121: sommet de la combe des Rayes (sommet du versant d'Espagne) ; on notera son aspect érodé.

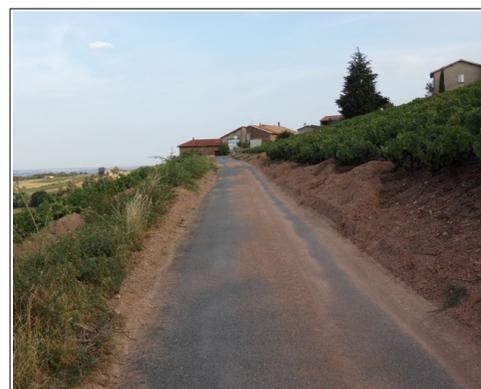
Illustration 124: chemin de la ferme des Ribérolles (versant d'Espagne) exposées aux ruissellements et à l'ensablement.

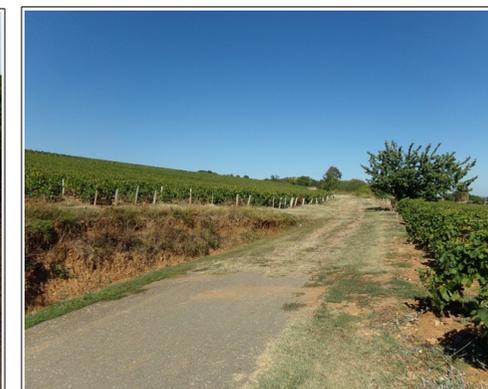
Illustration 123: ancienne voie ferrée pouvant acheminer des ruissellements en direction du village.

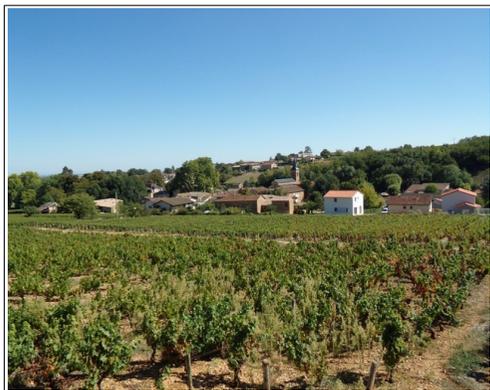
Illustration 125: vignoble à l'amont du village pouvant générer des ruissellements (partie située au nord de la RD35).

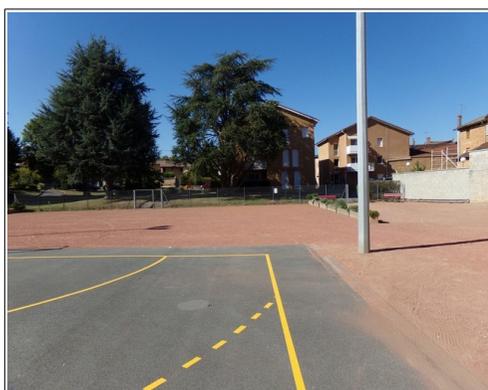
Illustration 126: terrain de sport et place du village où peuvent se propager les ruissellements.

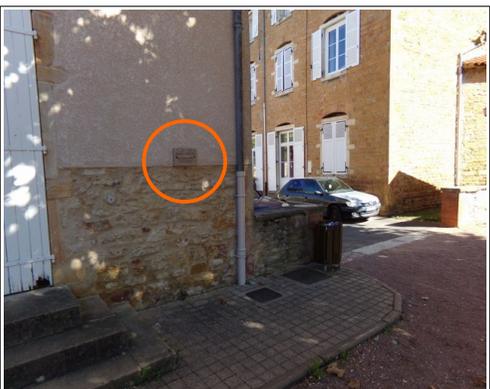
Illustration 127: place du village où peuvent se propager les ruissellements. On distingue au centre de la photo la plaque matérialisant le niveau de la crue de 1993 du Marverand (mur de la mairie).

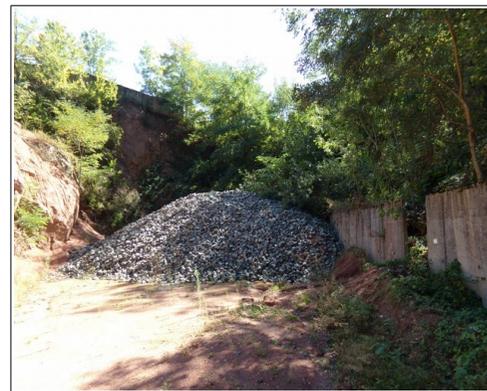
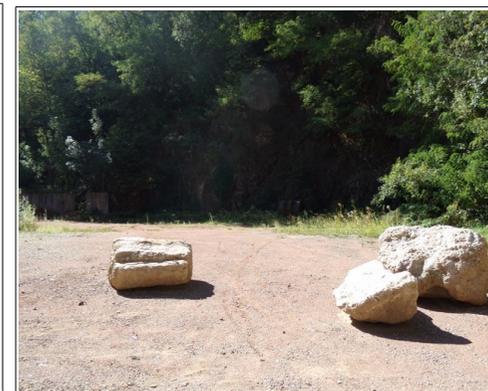
Lieu	Localisation	Description
Carrière de Gorrh Rouge	O.P.1	La carrière de Gorrh Rouge est peu étendue sur la commune de Saint-Julien. Elle occupe une petite zone d'extraction qui a été réutilisée comme plateforme de logistique. Le plus gros de l'exploitation se situe sur la commune de Blacé. La plateforme de Saint-Julien est entourée d'un talus rocheux vertical de plusieurs mètres de hauteur correspondant à un ancien front d'exploitation. Des chutes de pierres ou de petits blocs isolés sont possibles sur la plateforme (phénomène peu important), ce qui se traduit par un aléa moyen (P2).

Illustration 131: carrière de Gorrh Rouge sur la commune de saint-Julien.

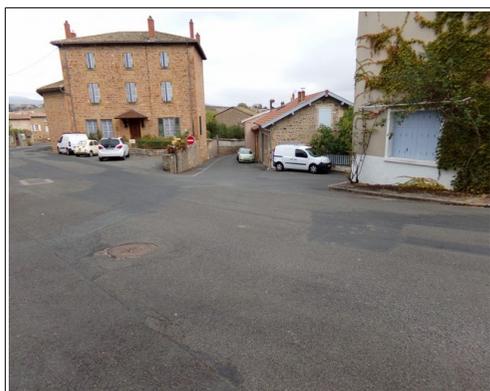
Illustration 135: exemple de rue du village pouvant être empruntée par des écoulements (carrefour rue du 8 mai 1945 – Grande rue).

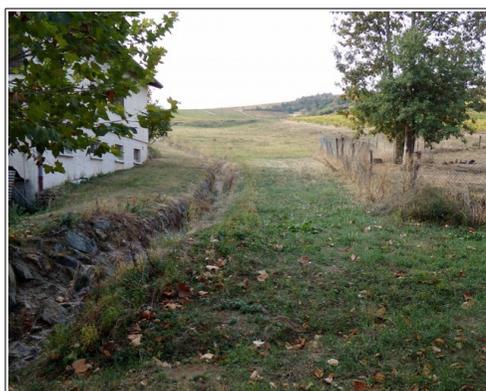
Illustration 136: talweg et fossé débouchant au hameau du Briey.

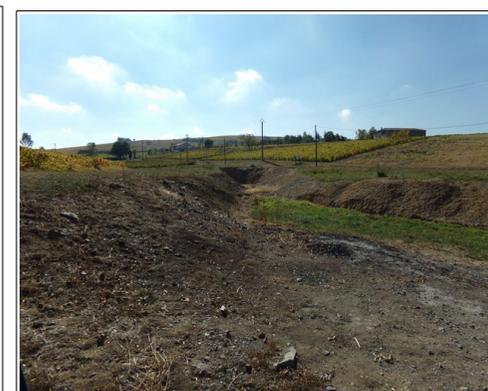
Illustration 138: axe d'écoulement débouchant au hameau de Fond d'Arbuissonnas.

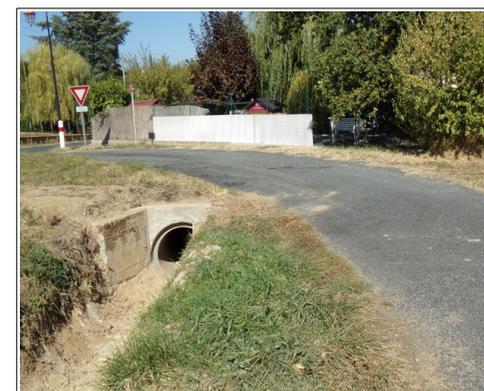
Illustration 139: busage de l'axe d'écoulement de Fond d'Arbuissonnas ; on notera le diamètre de la buse et le risque de débordement qui se dégage de l'ouvrage.

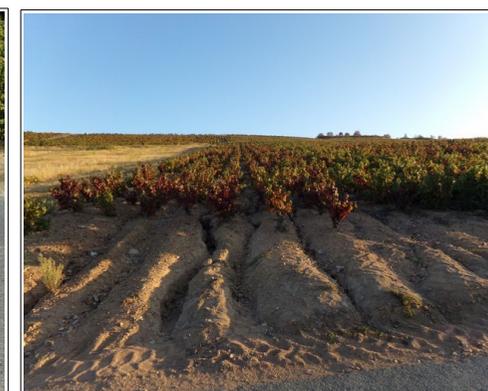
Illustration 140: vue générale du vignoble en limite communale avec Vaux-en-Beaujolais et signes de ruissellements.

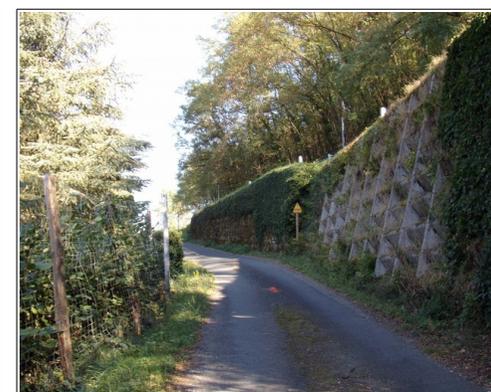
Lieu	Localisation	Description
La Péreuse / La Combe Morguière	O.G.1	Le versant s'étirant du lieu-dit La Péreuse (amont du village) à la limite communale avec Blacé présente un relief marqué par quelques combes plus ou moins marquées (aléa moyen G2 au niveau des combes et aléa faible G1).
Vallée de	O.G.2	La RD 35 est équipée d'un ouvrage de soutènement confortant

Illustration 142: ouvrage de soutènement de la RD 35 à l'ouest du village.

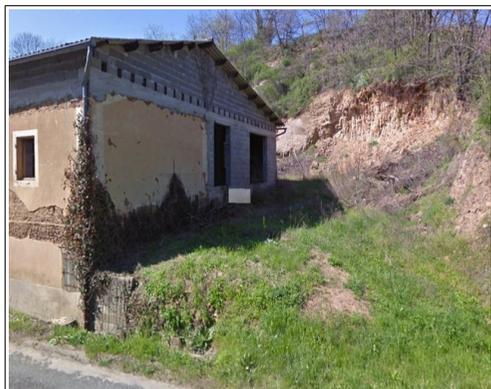
Lieu	Localisation	Description
En Bussy / Pont du Tacos	O.P.1	Un talus rocheux qui a été en partie terrassé à la pelle mécanique domine une maison (aléa faible P1). Il a été en partie conforté à l'aide de béton projeté pour fixer les pierres menaçant de s'en détacher.
Étang de Sallerin	O.P.2	Un ancien petit front de taille de carrière artisanale est visible en rive gauche de la vallée de Sallerin, au niveau de l'étang de Sallerin (aléa faible P1).

Illustration 143: talus rocheux à l'amont d'une maison près du lieu-dit En Bussy.

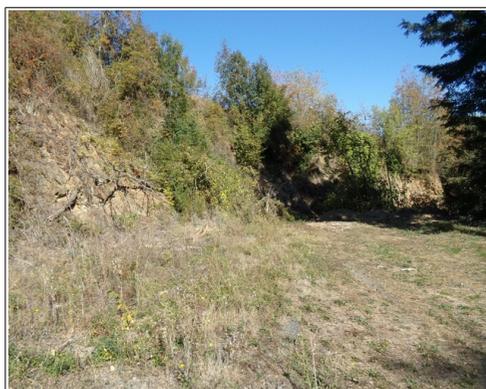
Illustration 144: ancienne petite carrière près de l'étang de Sallerin.

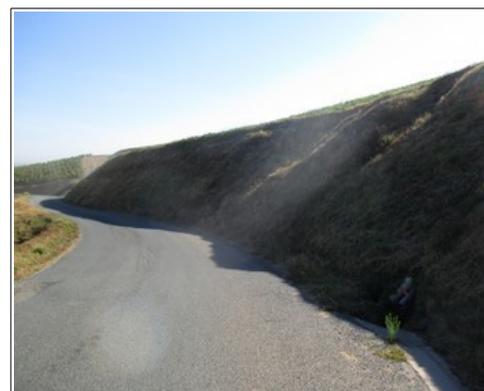
Phénomène	Date	Localisation	Description
Glissement de terrain	inconnu	H.G.1	Glissement de talus suite à des travaux d'aménagement sur la zone
Glissement de terrain	2017-2018	H.G.2	Glissement de talus pouvant impacter la route à l'amont d'une propriété, au lieu-dit « Vieille Morte ».

Illustration 146: Glissement d'un talus au lieu-dit Le Plageret

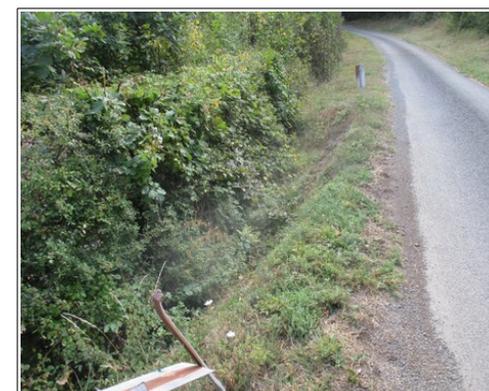
Illustration 147: Glissement de talus

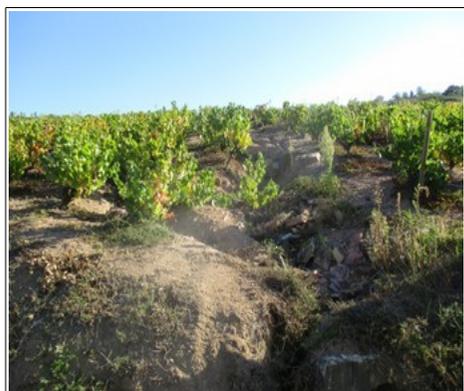
Lieu	Localisation	Description
Montanay	O.R.1	Suite à des épisodes pluvieux intenses à travers les vignobles, des rigoles en béton et des dessableurs ont été aménagés dans certaines combes, ou le long des routes.
Le Plageret	O.R.2	Au lieu-dit le Plageret, des signes très marqués de ravinement ont été observés sur plusieurs parcelles de vignes. L'eau a formé des rigoles façonnées dans les terrains meubles.
Le Plageret	O.R.3	Au sud du lieu-dit Le Plageret, des traces de ruissellement étaient visibles sur la route qui descend vers la combe.
Les Balmes	O.R.4	A l'est du lieu-dit Les Balmes, des terrains sont ravinés au sommet d'une petite combe.
Le Chavel	O.R.5	Dans le secteur de Chavel, des aménagements ont été réalisés afin de collecter les eaux de ruissellement. Plusieurs dessableurs ont été mis en place à l'aval des parcelles de vigne.

Illustration 151: Ravinement dans les vignes au lieu-dit Le Plageret

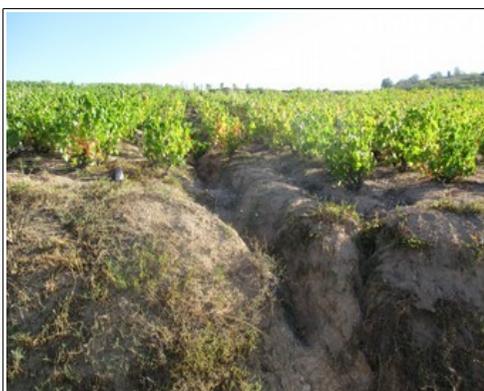
Illustration 152: Ravinement dans les vignes au lieu-dit Le Plageret

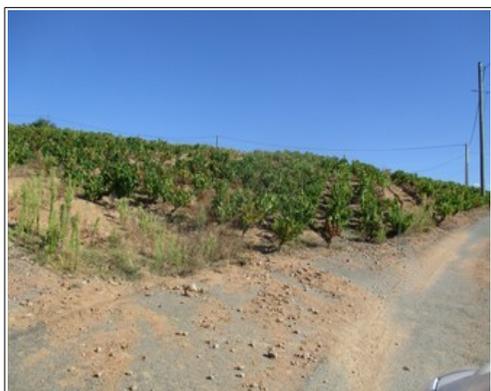
Illustration 153: Traces de ruissellement au sud du lieu-dit Le Plageret

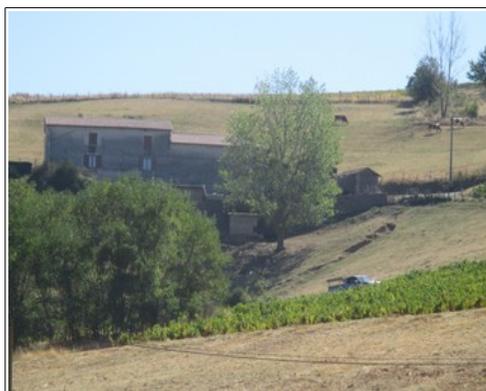
Illustration 154: Ravinement au niveau d'une combe

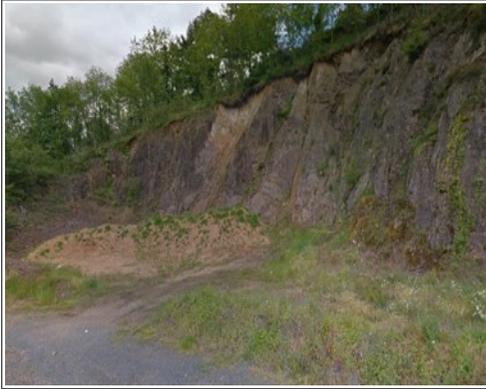
Lieu	Localisation	Description
Montrichard	O.P.1	Une ancienne carrière au sud-ouest de Montrichard peut générer des chutes de pierres. Le phénomène est néanmoins limité et il n'affecte pas d'enjeux.

Illustration 155: Ancienne carrière le long de la RD 49E

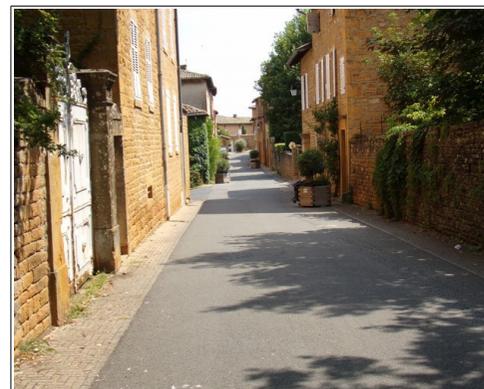
Illustration 160: RD 19 et point bas dans le village, par lesquelles peuvent se diffuser des ruissellements.

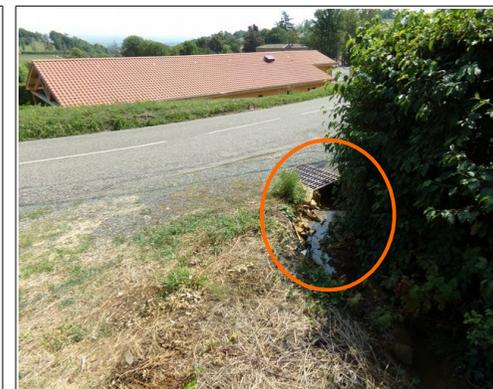
Illustration 161: débouché d'un fossé (axe hydraulique drainant le secteur de Chez le Bois) au droit du lotissement du Vivier (partie récente du village). On notera son étroitesse.

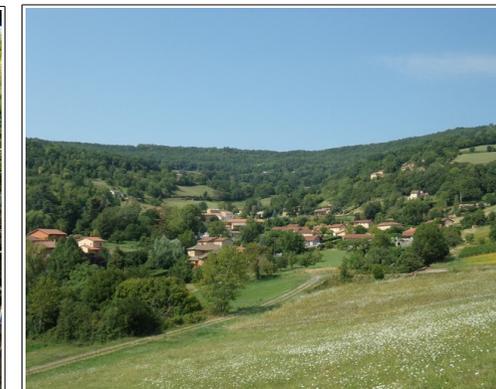
Illustration 162: vue générale de la partie récente du village, montrant sa situation au sein d'une vaste combe vers laquelle peuvent converger différents axes d'écoulements.

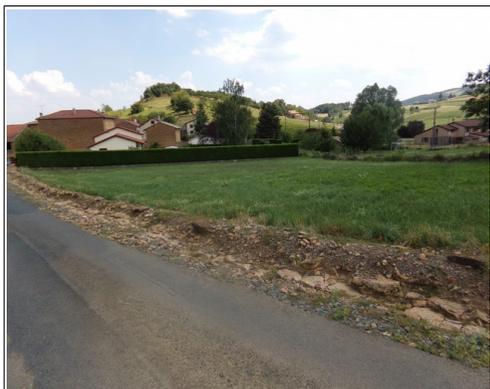
Illustration 164: axe de ruissellement en direction du hameau de la Maladière (écoulements se formant près du hameau de Peineau).

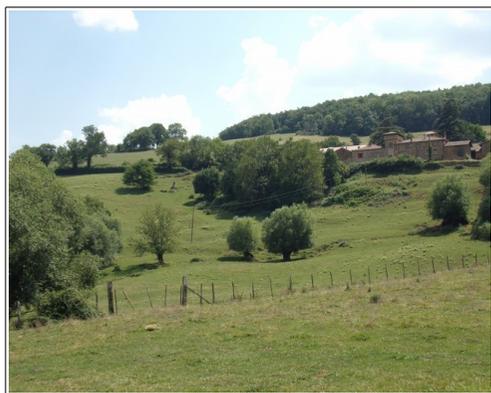
Lieu	Localisation	Description
Chez le Bois	O.G.1	Un important glissement de terrain est visible à l'aval de l'ancienne ferme de Chez le Bois (aléas fort G3 et moyen (G2). Le terrain est chahuté en surface (ondulations à forte amplitude très caractéristiques) et une grosse source entretient une humidité quasiment permanente. Le phénomène s'étend sur plus d'un hectare au centre de la combe de Chez le Bois. L'ancienne ferme de Chez le Bois qui se situe à l'amont immédiat de la zone active, est à l'écart de l'aléa fort (G3). Toutefois, la présence de ce glissement de terrain amène à classer une grande partie du reste de la combe en aléa moyen (G2) en englobant la propriété dans ce zonage.
La Maladière	O.G.2	Un terrain présente des signes de fluage très prononcés (aléa fort G3), à l'aval du chemin menant au hameau du Bret sur la commune Cogny.
Versant entre les hameaux de Bonave et de Peineau	O.G.3	Le versant s'étirant entre Bonave et Peineau présentent des passages relativement pentus et des secteurs d'aspect identique à la combe de Chez le Bois qui est touchée par un glissement de terrain. Ces zones sont généralement traduites en aléa moyen (G2). En dehors de ces zones d'aléa moyen (G2), le versant présente un aspect plutôt sain se traduisant par de l'aléa faible (G1).

Illustration 166: glissement de terrain de la combe de Chez le Bois (vue d'ensemble depuis l'aval).

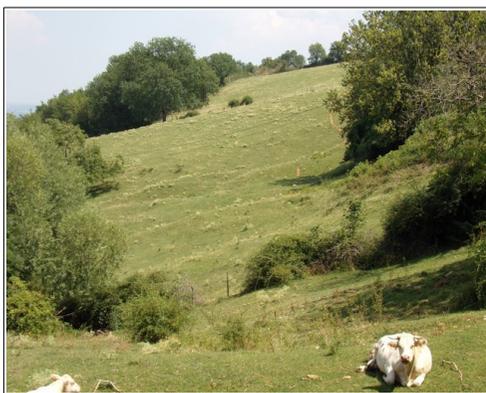
Illustration 167: glissement de terrain de la combe de Chez le Bois, on notera les ondulations caractéristiques du terrain.

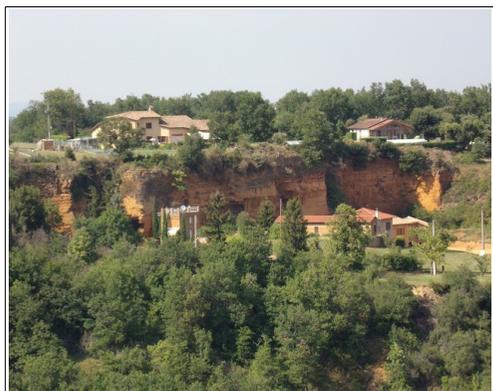
Lieu	Localisation	Description
Les Placettes	O.P.1	Un ancienne carrière est présente au lieu-dit les Placettes (aléas fort P3, moyen P2 et faible P1). Plusieurs maisons ont été construites sur sa plateforme. Deux constructions sont implantées très près du front de taille. Elles sont englobées dans l'aléa fort (P3). Une autre se situe à cheval entre aléa fort (P3) et aléa faible (P1).
Le village / Le Vivier	O.P.2	Une ancienne carrière est présente à l'ouest du village, à l'amont de la RD 19 (aléa fort P3). Des maisons sont construites à l'avant du front taille. Suffisamment éloignées de celui-ci, elles ne sont pas impactées par son aléa.
Bogat	O.P.3	Deux petites carrières ont été exploitées à l'amont de la RD 116 (aléa fort P3).
Cosset	O.P.4	Une ancienne carrière est présente au sommet de la butte située entre les hameaux de Cosset et de La Maladière (aléa fort P3).

Illustration 170: carrière des Placettes et habitations construites dans son emprise.

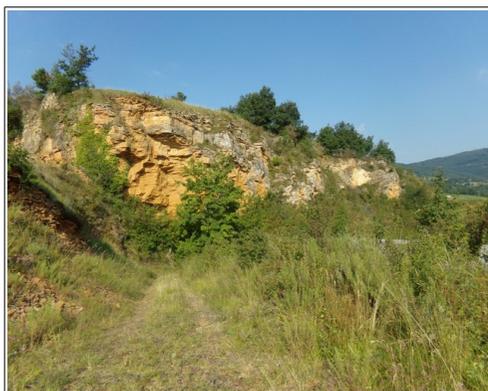
Illustration 171: carrière de Cosset;

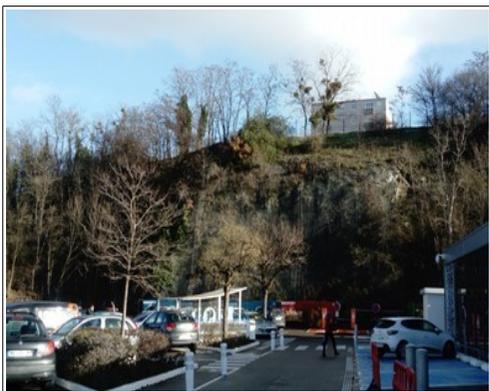
Lieu	Localisation	Description
Cité Belleruche	O.P.1	Talus rocheux situé en partie sur la commune de Gleizé, pouvant faire l'objet de chutes de pierres. Celui-ci a été recouvert par un filet pendu afin de limiter la propagation des pierres sur le parking du centre commercial.

Illustration 176: Talus protégé par un filet pendu - sous la cité Belleruche

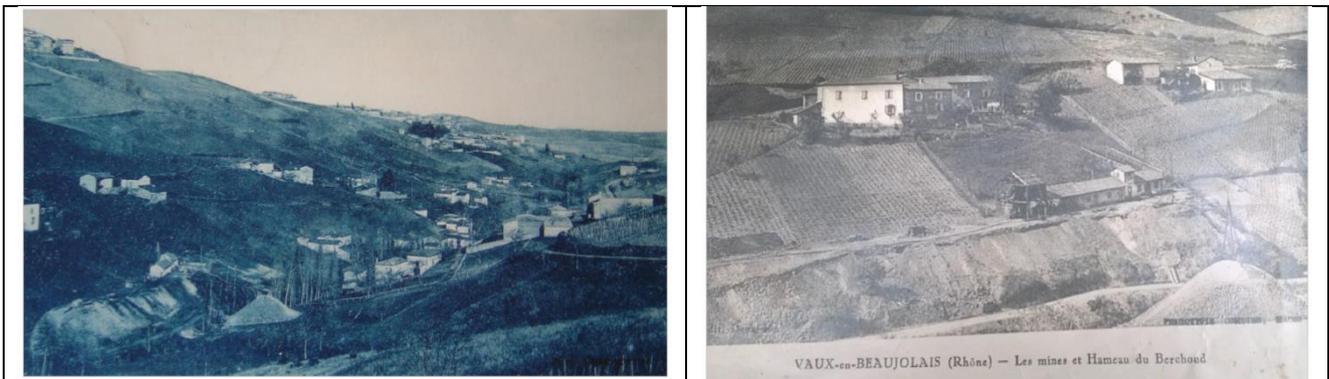
NB : les cartes postales anciennes Figure 16 présentent un second dépôt de Berchoux, H7b, (en face du premier de l'autre côté de la route) ; aujourd'hui ce monticule a disparu (il est conservé pour mémoire).

Figure 16 : Vue du carreau et du dépôt de Berchoux du temps de l'exploitation minière (non daté), [18] et rapport Géodéris S 2018/046DE-18RHA24030

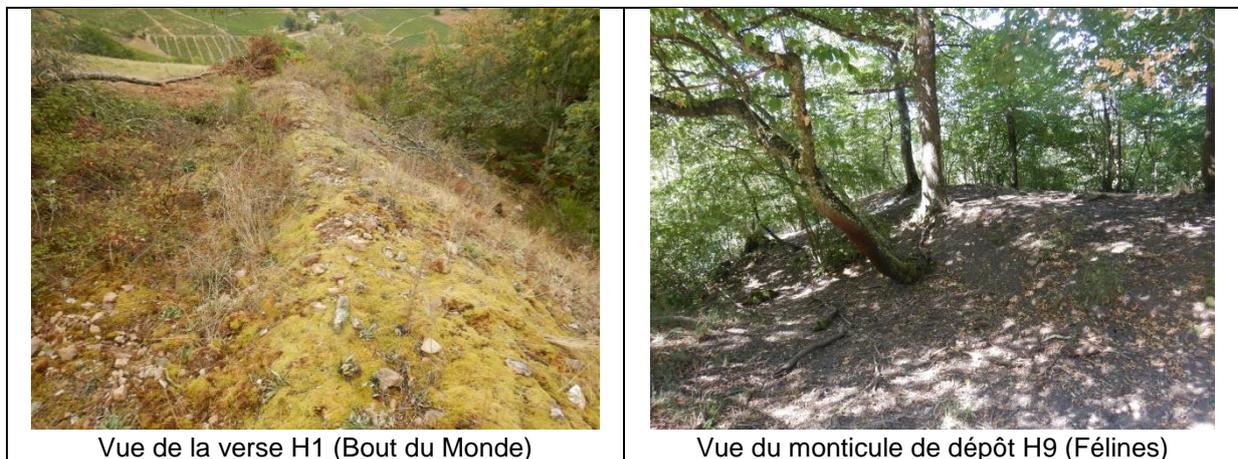
- tous les autres dépôts sont significativement plus petits, avec des emprises allant de 100 m² à 2500 m² et des volumes de quelques centaines à milliers de mètres cubes ;
- visuellement, quatre types de matériau (et granulométrie) sont visibles :
 - les dépôts des quartiers de Félines et Gleizé (H8 à 13) sont composés de schistes houillers avec une teinte noirâtre et la taille des éléments est globalement centimétrique ;
 - les dépôts du quartier du Bout du Monde (H1, 2 et 3) sont grossiers avec des éléments de tailles centimétrique à décimétrique ;

- les dépôts des quartiers de Ternand et Berchoux sont les plus fins observés (éléments de taille millimétrique à centimétrique). Cet état semble lié au traitement du minerai sur place et à la présence de laverie ;
- les autres dépôts observés sont essentiellement composés de produits de creusement (roche type granite) avec des éléments de taille centimétrique.
- les pentes ne sont pas importantes mais peuvent localement atteindre 30° à 40° (notamment sur la verse H7 du quartier de Berchoux) ;
- aucun mouvement de terrain, de type glissement, n'a été observé ;
- aucun échauffement sur les dépôts des quartiers de Félines et Gleizé (charbon) n'a été observé ;

Figure 17 : Aperçus photographiques de dépôts miniers observés

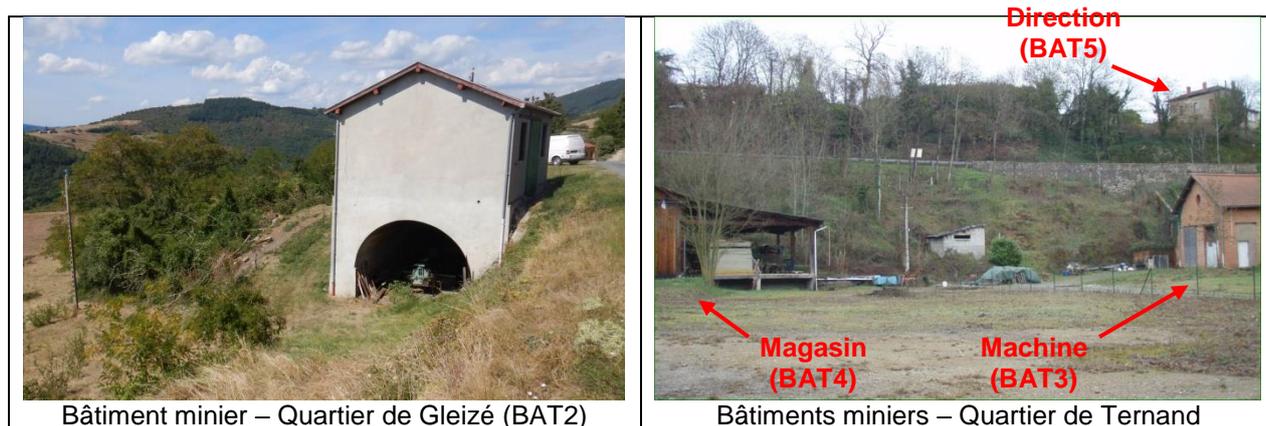
- Sur le quartier de Berchoux, le bâtiment des bureaux et celui des machines (BAT1) sont encore existants. Les deux se trouvent sur une même propriété privée et l'ancienne salle des machines semble correspondre aujourd'hui à une habitation secondaire ;
- Sur le quartier de Gleizé, le bâtiment (BAT2) présent en amont des travaux et en bordure de la route correspond à un ancien bâtiment minier (avec treuil pour remonter le minerai de la descenderie 25 au bord de la route) ;
- Sur le quartier de Ternand, trois bâtiments liés à la mine (machinerie, direction, magasins, voir plans 14 et 17) sont encore présents. Le bâtiment de la direction a été transformé en habitation (BAT5) et les bâtiments machinerie (BAT3) et bâtiment magasin (BAT4) correspondent aujourd'hui à des garages ou des entrepôts.

Figure 18 : Aperçus photographiques d'anciens bâtiments miniers

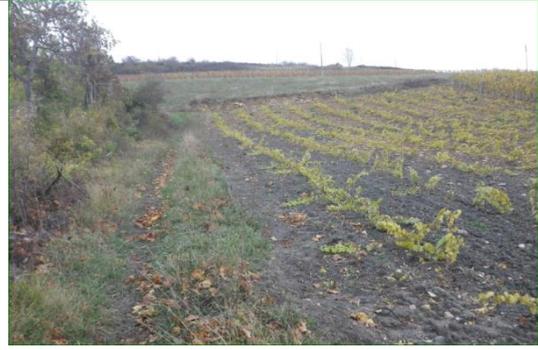
Indice 14 / Dépôts H13 / Entrée 27 /
Désordre 2

Un second désordre a été répertorié sans avoir été observé (D2). Il s'agit d'un petit effondrement localisé relaté par un vigneron de Gleizé. Les propos rapportés décrivent un « trou d'à peine 1 m de diamètre apparu à la suite de fortes pluies ». Le désordre a été remblayé, plus aucune trace n'est visible aujourd'hui. La situation de ce désordre semble correspondre avec une entrée de galerie (ODJ 27) ou aux premiers travaux peu profonds qu'elle dessert.
