Diagnostic & état initial de l'environnement – Février 2019
I.2.c – Diagnostic aléas naturels – Rapport de présentation

L'objet de l'étude consiste à établir une cartographie des aléas naturels pouvant affecter le territoire de la Communauté d'Agglomération de Villefranche-Beaujolais-Saône. Ce document s'intéresse à la fois aux phénomènes naturels actifs (phénomènes naturels s'étant déjà manifestés) et aux phénomènes potentiels (phénomènes naturels pouvant survenir en conditions défavorables, compte-tenu du contexte géomorphologique présent).

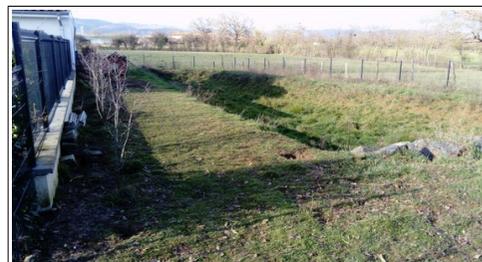
Illustration 4: Bassin d'orage à l'extrémité nord du chemin des Cavaliers

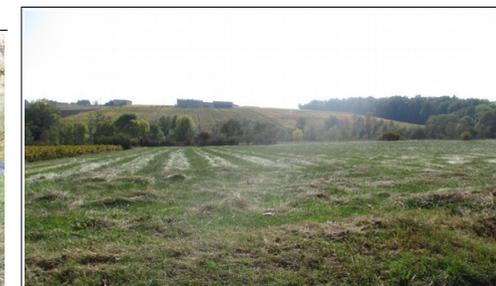
Illustration 3: Zone de ruissellement potentiel à travers les rangs de vignes - Grange-Ménard

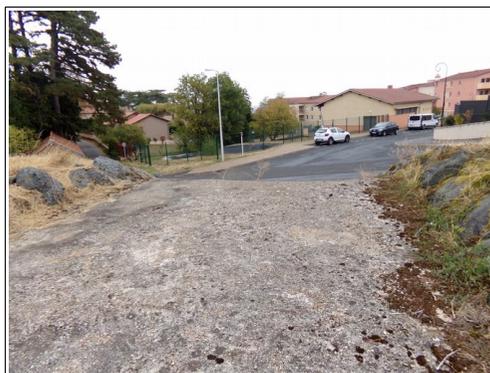
Illustration 7: déversoir de crue du bassin d'orage du village orienté en direction de la rue Courajod.

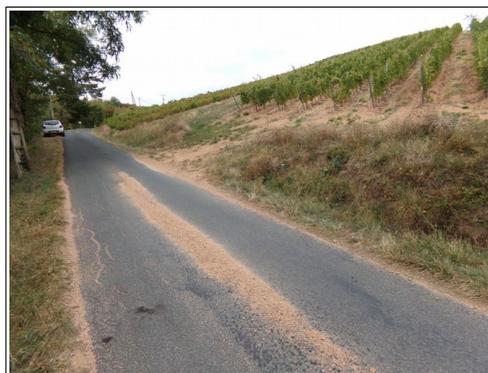
Illustration 8: exemple de ruissellement dans le vignoble au lieu-dit le Chanelet.

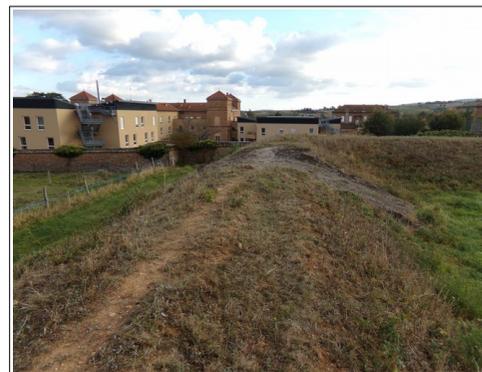
lieu	Localisation	Description
Quartier des Fortières	O.R.4	Un bassin d'orage dimensionné pour un événement trentennal est aménagé à l'amont de la maison de retraite des Fortières. Une canalisation assure le débit de fuite de l'ouvrage et une surverse de secours est aménagée sur l'une des digues (surverse bétonnée). En cas de débordement du bassin d'orage, une lame d'eau peut s'écouler en direction de la maison de retraite (aléas moyen V2 et faible VI). Un point bas à l'amont des bâtiments sera préférentiellement inondé (aléa moyen V2). Puis une lame d'eau plus ou moins diffuse peut traverser une partie du site de la maison de retraite (aléa faible VI).
Hameau de Gonnu	O.R.5	Une combe très ouverte draine les écoulements d'un vaste impluvium en direction du hameau de Gonnu. Son fond plat présente également par endroit une humidité plus ou moins forte. A l'amont du hameau, son fond large permet un étalement des ruissellements, mais en quantité relativement importante, compte-tenu de la superficie drainée (aléas fort V3 et moyen V2). A partir du hameau, l'eau se concentre dans un lit qui s'encaisse progressivement et qui transite par un bassin d'orage sommairement aménagé à l'amont de la rue du Gonnu. Le hameau n'est pas directement menacé par cette combe. Il est plutôt en partie exposé au ruissellement généralisé des terrains le dominant (aléa faible VI).

Illustration 9: bassin d'orage à l'amont de la maison de retraite.

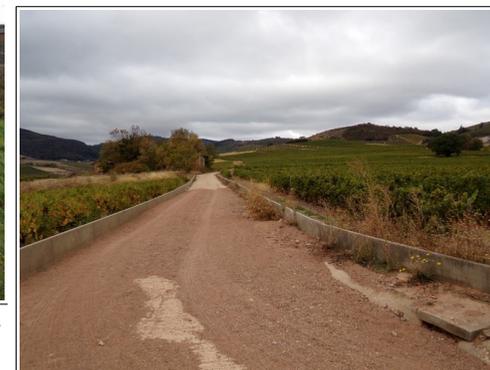
Illustration 10: concentration d'écoulements et ensablement d'un chemin viticole près du lieu-dit Gonnu.

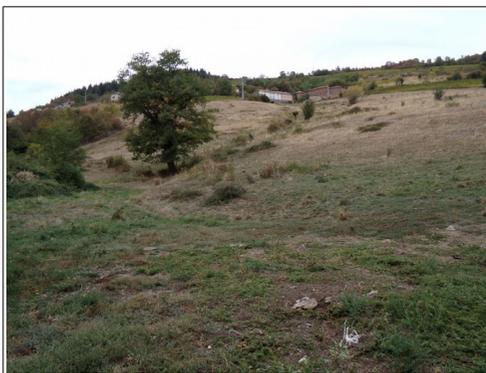
Lieu	Localisation	Description
Combe du Sovarin	O.G.1	La combe du Sovarin marque la limite communale avec la commune de Vaux-en-Beaujolais. Elle présente des pentes localement fortes et une certaine humidité qui amène à la classer en partie en aléa moyen (G2). On ne remarque pas d'instabilité de terrain active, mais seulement une prédisposition au phénomène. Des zones d'aléa moyen sont affichées près des hameaux de Paragard et du Quart sans affecter leur bâti. Une grande partie de la combe est également classée en aléa faible (G1). Les terrains présentent alors un état de stabilité plutôt satisfaisant.
Combe du Marverand	O.G.2	La combe du Marverand est similaire à celle du Sovarin. L'aléa moyen (G2) de glissement de terrain est plus souvent présent, la combe présentant un encaissement et une humidité localement plus marqués, notamment au pied des hameaux des Etuiles et du Gay.

Illustration 12: combe du Marverand au pied du hameau du Gay. On notera la pente et l'aspect légèrement déformé de la surface du terrain pouvant correspondre à un léger fluage (aléa moyen G2). Un axe de ruissellement se dessine également sur ce secteur.

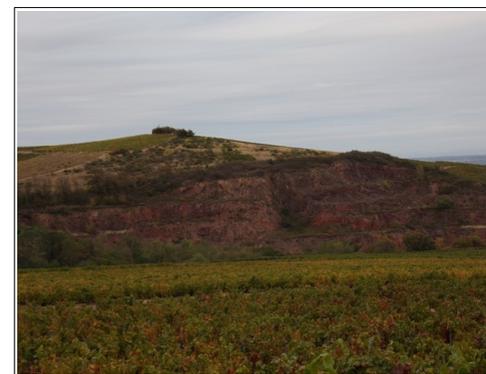
Lieu	Localisation	Description
Carrière de Gorrh Rouge	O.P.1	Le site de la carrière de Gorrh Rouge s'étend à cheval sur les communes de Blacé et de Saint-Julien. Cette exploitation aujourd'hui à l'arrêt, occupe les deux rives de la combe du Marverand. La zone d'extraction principale est située sur Blacé. Elle présente de petits escarpements rocheux étagés (aménagement en risbermes) sans former de réelle falaise. Des pierres et de petits blocs isolés peuvent se détacher en impactant uniquement le site de la carrière (aléa moyen P2).

Illustration 13: carrière de Gorrh Rouge vue depuis Saint-Julien.

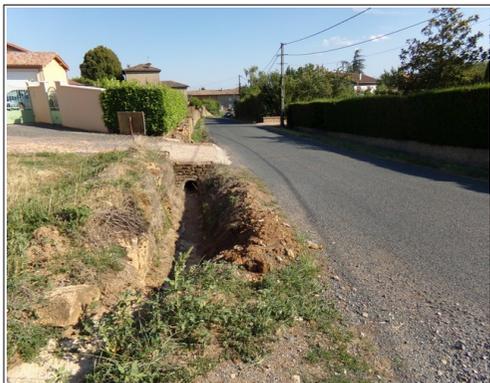
Illustration 17: zone de ruissellement possible sur la RD19 à l'entrée nord du village.

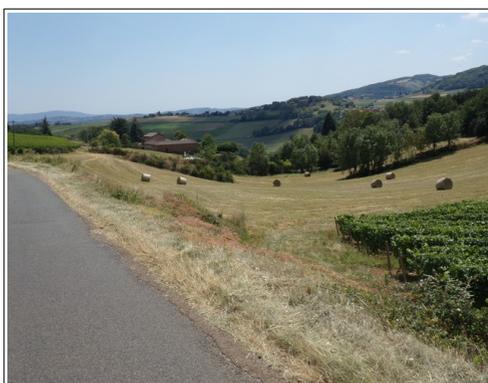
Illustration 18: sommet de la combe longeant le hameau de Montessuis (aléa moyen V2).

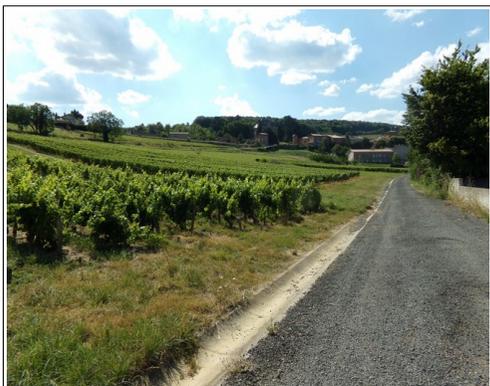
Illustration 19: type de terrain pouvant générer un aléa faible VI (pied du village).

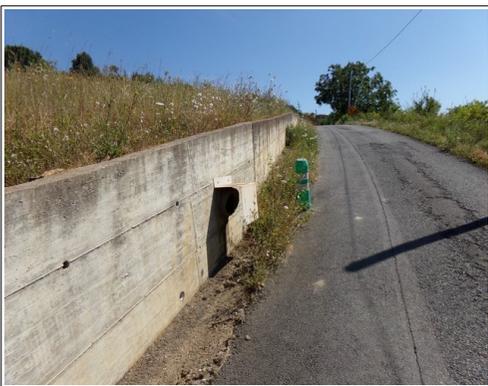
Illustration 20: buse collectant des ruissellement et se déversant sur le chemin de La Roche (ouest de la commune).

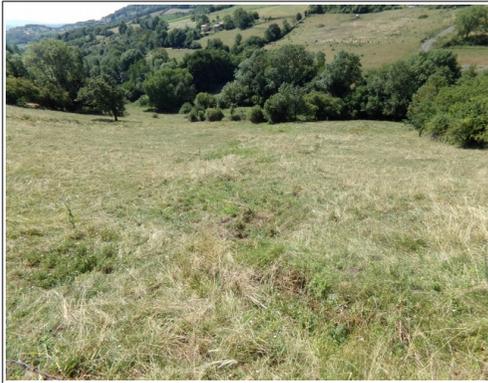
Lieu	Localisation	Description
Le Venet	O.G.1	Une zone d'instabilité de terrain s'observe à l'aval du chemin communal reliant Ville-sur-Jarnioux à Cogny. Elle est classée en aléa fort (G3). La surface du terrain est déformée et des venues d'eau sont visibles. Le secteur semble concerné par un phénomène de fluage relativement actif (pas d'arrachement visible).
Rive gauche de la vallée du Morgon	O.G.2 et O.G.3	La rive gauche de la vallée du Morgon est composée de versants hauts de quelques dizaines de mètres et présente des pentes faibles à modérées. Des sources sont parfois visibles, ce qui tend à fortement humidifier les terrains. Cela est particulièrement le cas entre les lieux-dits Le Bret et Le Venet (O.G.2). Les terrains semblent plus secs dans la partie aval de la vallée du Morgon (O.G.3). Ormis la zone d'aléa fort (G3) du Venet, les versants de la rive gauche du Morgon sont classés en aléas moyen G2 et faible G1.

Illustration 21: zone d'instabilité par fluage au lieu-dit Le Venet.

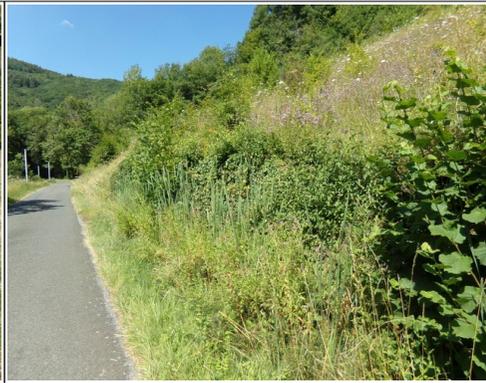
Illustration 22: forte présence d'eau dans la partie amont de la vallée du Morgon (joncs sur le bord de la route), près des lieux-dits La Roche et Le Venet.

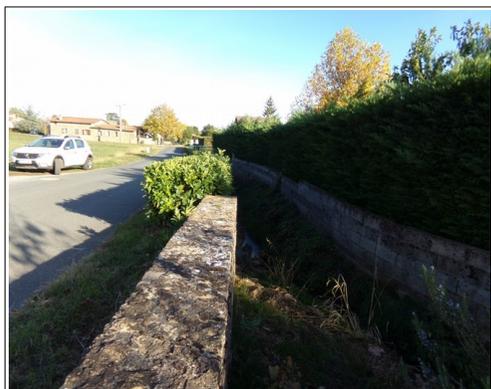
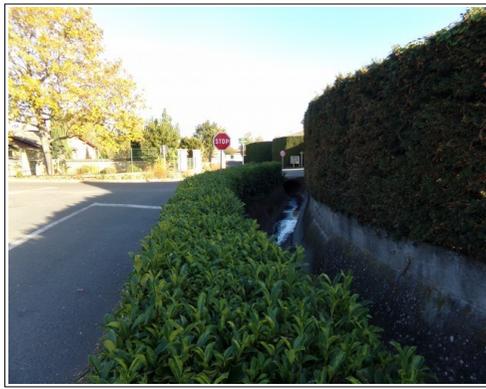
Illustration 30: ravin de la vallée de Pirevert dans la traversée de du hameau des Louattes.

Illustration 29: autre vue du ravin de la vallée de Pirevert dans la traversée du hameau des Louattes.

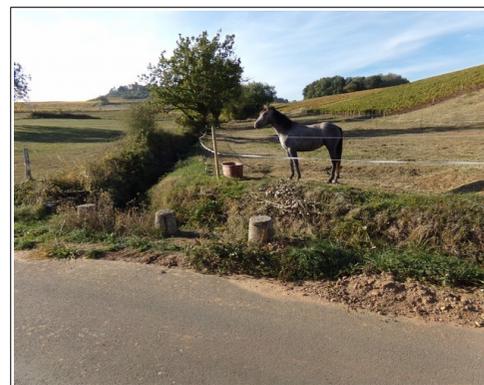
Illustration 32: sommet du bassin versant de la vallée de Pirevert, au niveau du hameau de Pirevert. Plusieurs axes hydrauliques convergent (talwegs, fossés et ruissellements diffus du vignoble).

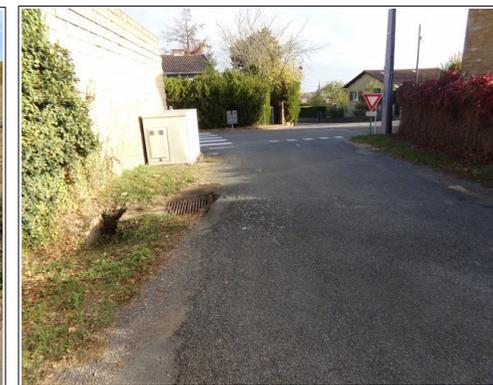
Illustration 31: exemple d'écoulement drainé par la voirie au niveau du village (quartier des maisons Neuves).

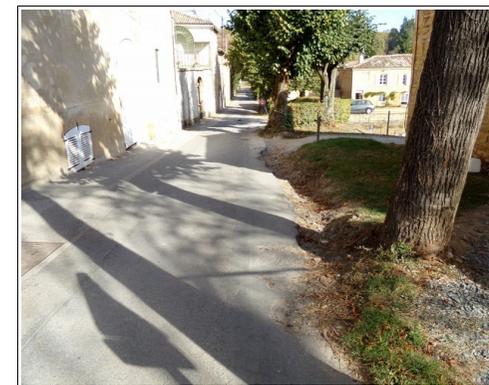
Illustration 33: écoulement possible sur le chemin desservant le centre équestre de Dénicé.

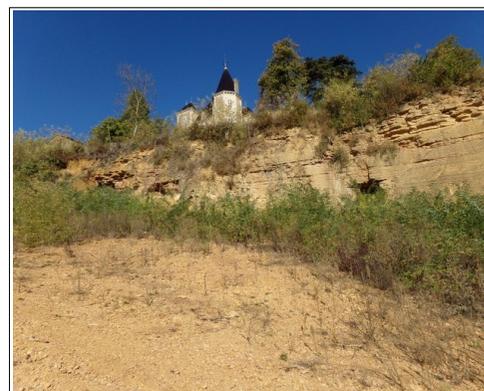
Lieu	Localisation	Description
Malval	O.P.I	Un affleurement rocheux vertical de quelques mètres de hauteur est présent à l'aval du château de Malval (rive gauche de la vallée du Nizerand au droit du village). Des pierres et de petits blocs peuvent s'en détacher (aléas moyen P2 et faible P1). Une zone terrassée large de plusieurs mètres est présente à l'aval immédiat. Elle permet un arrêt rapide des éléments rocheux et évite ainsi toute propagation plus à l'aval.

Illustration 35: affleurement rocheux vertical à l'aval du château de Malval.

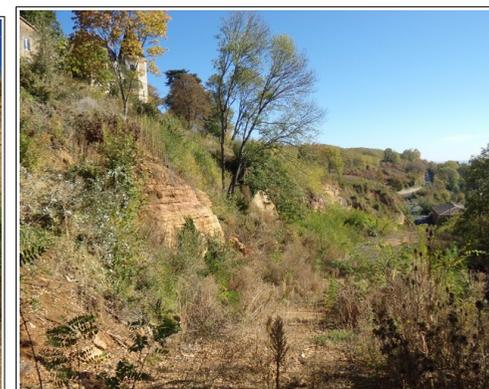
Illustration 36: zone terrassée à l'aval de l'affleurement rocheux.

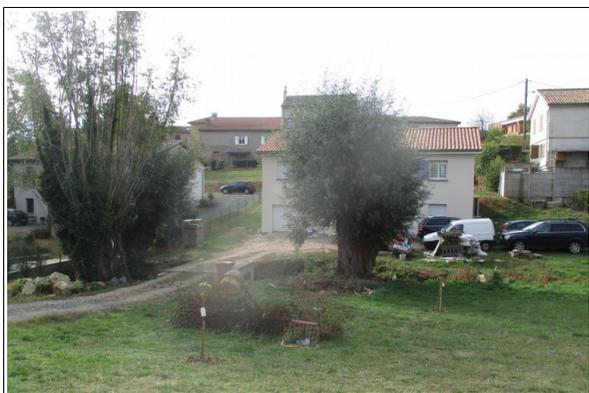
Lieu	Localisation	Description
Petit-Gleizé	O.R.1	Deux habitations situées à environ 15 m d'un ruisseau peuvent être inondées en cas de montée brutale de celui-ci (axe hydraulique non pérenne répondant directement aux ruissellements). De plus elles ont chacune aménagé un ouvrage de franchissement pour l'accès à leur propriété. Ces derniers peuvent être obstrués en cas de transport solide.
La Rippe	O.R.2	Le lit d'un ruisseau non pérenne a été dévié suite à la construction de deux habitations. Il longe une parcelle avant d'être busé sous la route RD84. Il est peu profond et la végétation est omniprésente sur ses rives. Il peut déborder en rive gauche vers des habitations.
La Rippe	O.R.3	Ce même ruisseau est ensuite busé sous la route RD84, avant de rejoindre le ruisseau du Morgon. Cet ouvrage semble très insuffisant en cas de forte crue centennale. De plus, le transport de matériaux peut venir obstruer l'entrée de la buse. Des débordements pourront alors emprunter la route jusqu'au croisement avant de rejoindre le ruisseau du Morgon.

Illustration 39: Propriétés en bordure d'un axe hydraulique.

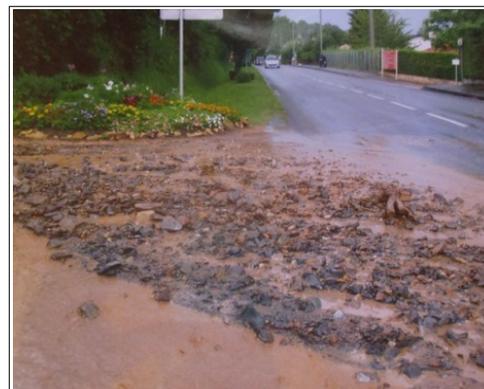
Phénomène	Date	Localisation	Description
			la rue de Fareins et de déboucher sur la D115. Ce phénomène s'est produit à deux reprises, d'après le témoignage d'un riverain.
Inondation vers le cimetière	1993	H.R.2	Les eaux de ruissellement provenant de terrains agricoles se sont concentrées dans une combe au lieu-dit Bois des Combes. Elles ont ensuite débouché dans une propriété à l'est de la rue Pallin. Les eaux se sont accumulées contre la clôture en béton du cimetière. Une partie du mur a cédé sous la pression. Les eaux ont ensuite divagué sur les routes et à travers les propriétés. Depuis, plusieurs bassins de rétention d'eau pluviale ont été aménagés dans cette combe.

Illustration 41: Matériaux déposés par le phénomène de 1993 à l'intersection de la rue de Fareins et le D115 – source riverain

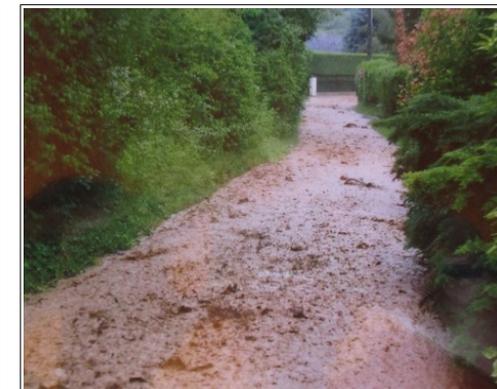
Illustration 42: Rue de Fareins transformé en torrent en 1993 – source riverain

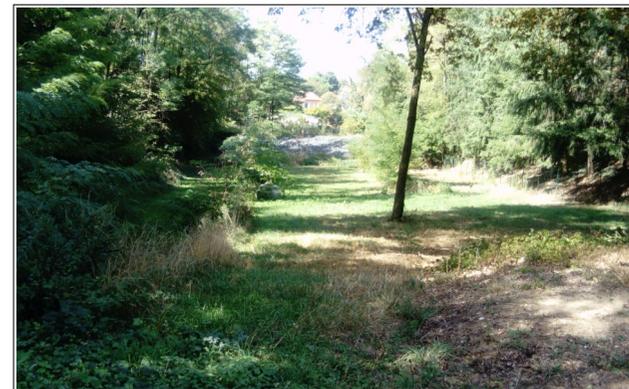
Lieu	Localisation	Description
Bois des Combes	O.R.1	Sur le secteur des Bois des Combes, un bassin de rétention des eaux pluviales a été mis en place afin de stocker une partie des eaux de ruissellement, suite à de fortes précipitations.

Illustration 43: Bassin d'orage du Bois des Combes

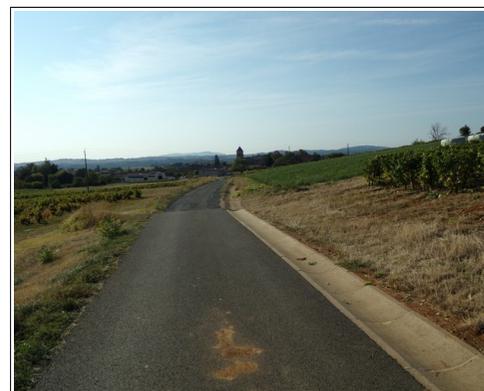
Illustration 47: zone propice à la production de ruissellements à l'amont du village.

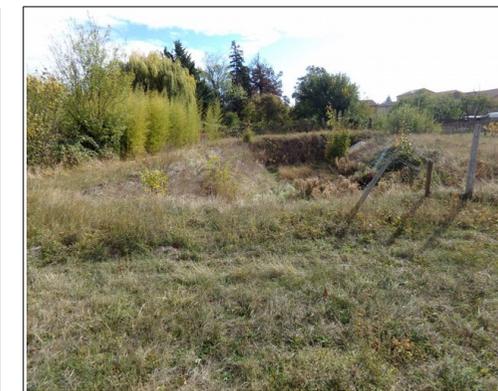
Illustration 46: bassin d'orage aménagé à l'amont immédiat du village.

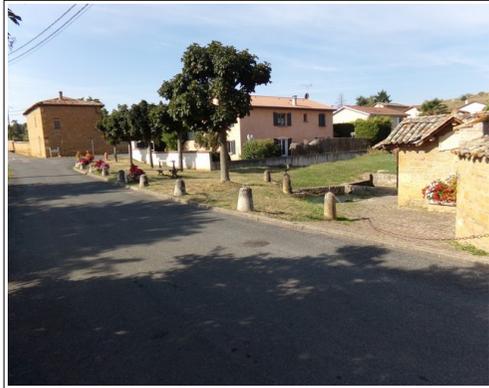
Lieu	Localisation	Description
		direction de la combe du Petit Gleizé qui prend forme au niveau du lavoir de Bionay. Ce dernier se situe dans un point bas à l'amont d'un chemin. En cas d'insuffisance de l'ouvrage hydraulique routier, une lame d'eau de plusieurs décimètres de hauteur, voire quelques mètres, peut se former à ce niveau (aléas fort V3, moyen V2 et faible VI).
Hameau des Saignes	O.R.6, O.R.7	La RD 76 et un chemin communal provenant du lieu-dit Donzy peuvent drainer des écoulements en direction du ruisseau du Morgon (aléa fort V3 – O.R.6). Des ruissellements plus ou moins diffus (aléa faible VI) provenant du lieu-dit Saint-Paul peuvent également divaguer dans la partie ouest du hameau (O.R.7).
Hameau du Morgon	O.R.8	Une combe peut drainer d'importants écoulements en direction du hameau du Morgon (aléas fort V3, moyen V2 et faible VI). Une habitation a déjà été fortement endommagée (voir § 8.1.1).

Illustration 48: début de la combe de Petit-Gleizé au niveau du lavoir de Bionay. L'eau traversant le village transite à ce niveau.

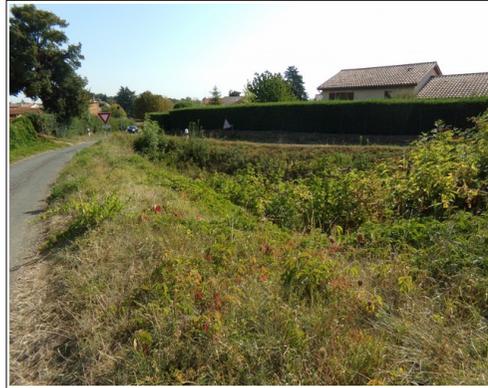
Illustration 49: petit bassin d'orage aménagé en bordure de la RD84E à l'amont du village.

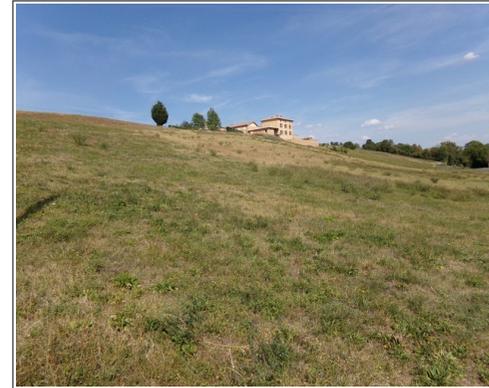
Illustration 50: vue générale du versant de Thoiry.

Lieu	Localisation	Description
Thoiry	O.G.1	Le versant de Thoiry présente une certaine instabilité qui a déjà entraîné quelques déformations de la chaussée du chemin communal desservant ce secteur (aléas fort G3, moyen G2 et faible G1). Il semble globalement sensible aux phénomènes de fluage (déformations lentes et régulière du sol). Pour information, un glissement de terrain s'est également produit dans ce même versant sur la commune voisine de Gleizé. D'après la mairie, un ancien corps de ferme située dans le versant a dû être conforté au niveau de l'un de ses bâtiments, ce qui souligne également une certaine fragilité des terrains de ce secteur.

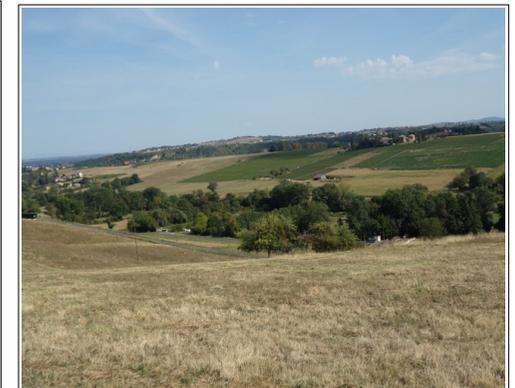
Illustration 51: versant de Thoiry vu à l'amont.

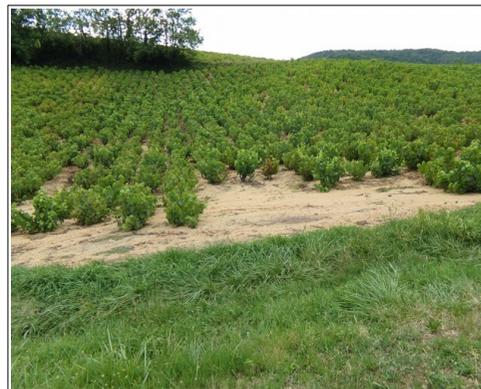
Illustration 54: ruissellement généralisé dans le vignoble au lieu-dit Les Ecorchats.

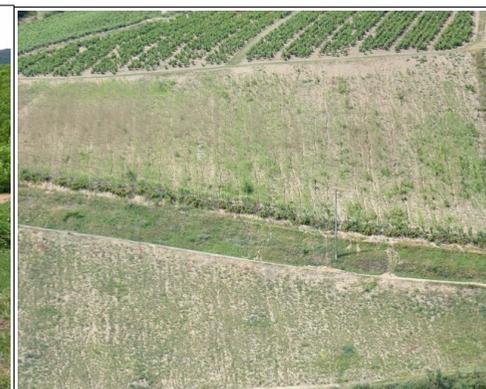
Illustration 55: traces de ravinement sur une parcelle très pentue au lieu-dit Bout du Monde.

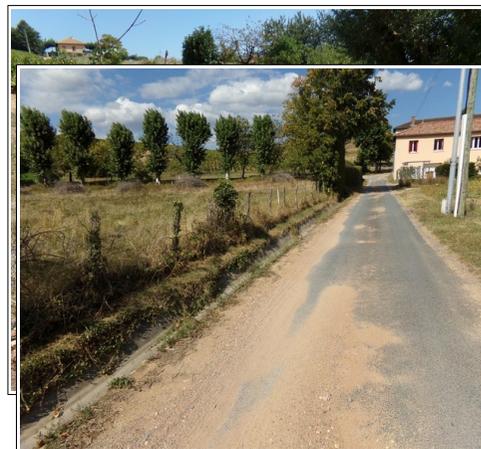
Illustration 58: exemple d'écoulement sur chaussée au Fond de Vaux traduit aléa fort (V3) (axe préférentiel d'écoulement).

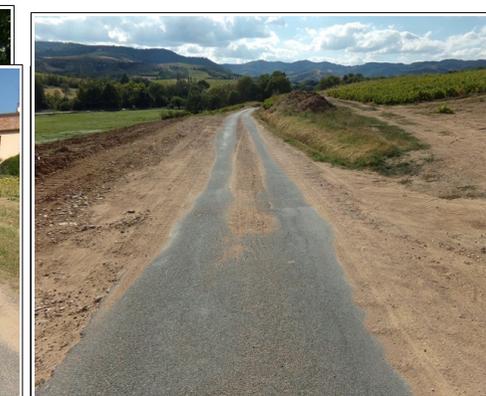
Illustration 57: ruissellement et ensablement de chaussée au lieu-dit Fond de Vaux.
Illustration 59: exemple d'écoulement concentré sur un chemin du vignoble dans la partie est de la commune.

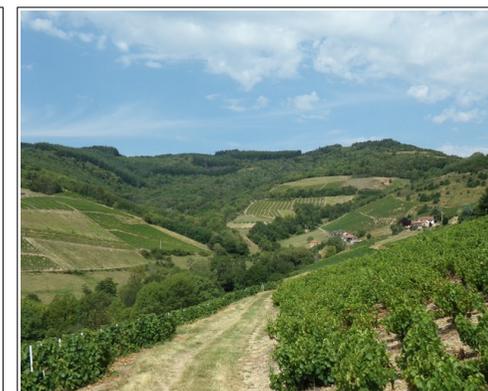
Illustration 61: les pentes s'accroissent au niveau de la partie montagneuse de la commune. Le niveau d'aléa oscille entre moyen (G2) et faible (G1).

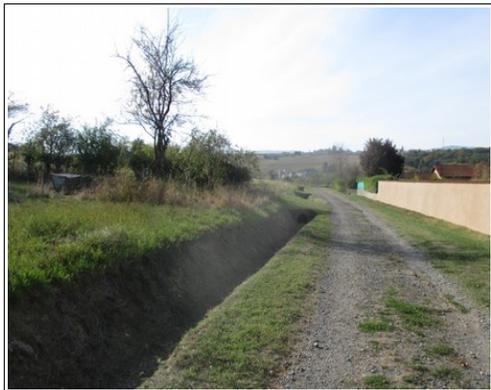
Lieu	Localisation	Description
Chemin des Vignes	O.R.1	Fossé redirigeant les eaux de ruissellement issues d'un bassin d'orage vers un ruisseau.

Illustration 64: Fossé le long du chemin des vignes

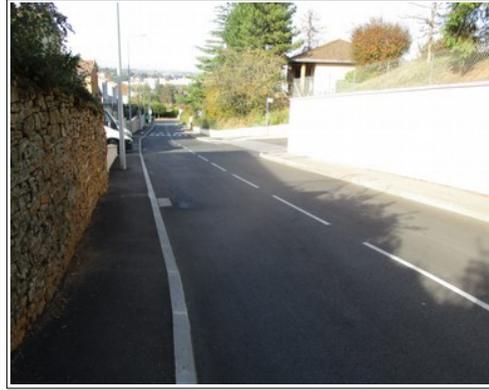
Illustration 65: Route pouvant concentrer les eaux de ruissellement

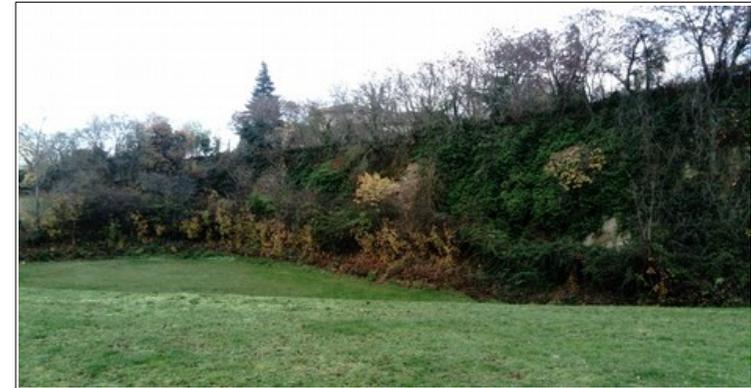
Illustration 66: Falaise sous le château des Tournelles.

Lieu	Localisation	Description
Château des Tournelles	O.P.1	Présence d'une petite falaise de grès au nord-ouest du château des Tournelles, pouvant générer de petites chutes de blocs (aléa moyen P2).

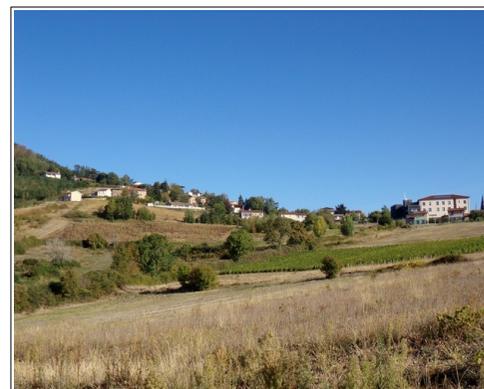
Lieu	Localisation	Description
Hameau de Clerjon	O.R.1	Le hameau de Clerjon se situe dans l'axe d'une combe drainant le lieu-dit Saint-Bonnet (O.R.1). Cet axe hydraulique peut déverser son eau au niveau des propriétés de l'extrémité ouest du hameau (aléas fort V3, moyen V2 et faible V1). La partie est du hameau est exposée à un talweg qui peut également connaître d'importants ruissellements (O.R.2). Une propriété aménagée dans son axe, au niveau d'un point bas très marqué, est particulièrement exposée à ses écoulements (aléa moyen V2).
Le Village	O.R.3	La RD 649 peut drainer des ruissellements produits par les terrains qu'elle traverse et une partie des écoulements du village (aléa fort V3). Elle rejette son eau dans la combe du hameau de Clerjon qui rejoint ensuite le village de Rivolet.
Versant situé entre les Maisonnettes et le Château de Monmelas	O.R.4	Des ruissellements peuvent se former dans le versant des Maisons Neuves qui est en partie occupé par du vignoble (aléas moyen V2 et faible V1). Ils se poursuivent sur le territoire de la commune de Rivolet, en se concentrant parfois dans des combes (aléa fort V3).

Illustration 69: talweg dominant le hameau de Clerjon (en arrière plan le village de Montmelas-saint-Sorlin).

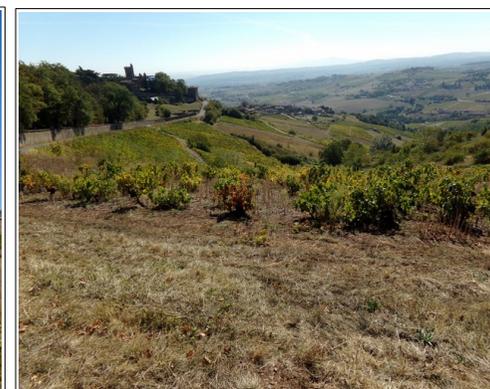
Illustration 70: zone de ruissellements possibles entre les Maisonnettes et le Château de Montmelas (aléas moyen V2 et faible V1).

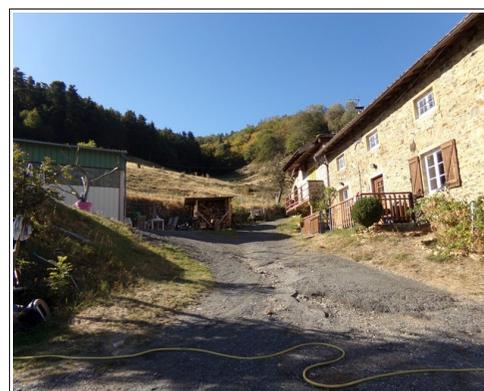
Illustration 72: combe débouchant dans la cour d'une propriété du hameau des Etuiles.

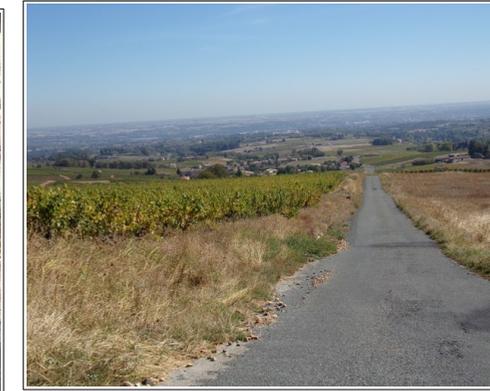
Les Maisonnettes, Les Maisons Neuves	O.R.5	Des écoulements peuvent se concentrer sur les chemins communaux desservant le vignoble situé à cheval sur les communes de Montmelas-saint-Sorlin et de Rivolet (aléa fort V3).
Les Verchères	O.R.6	Des ruissellements plus ou moins diffus peuvent se former sur les versants des Verchères qui sont en partie occupés par du vignoble (aléa faible V1).
Hameau du Pire	O.R.7	Des ruissellements produits par deux combes peuvent divaguer au niveau du hameau du Pire. Environ quatre propriétés sont potentiellement concernées par ces écoulements (aléa faible V1).
Hameau des Etuiles	O.R.8	Une combe débouche dans la cour d'une propriété située en limite communale avec Blacé (axe hydraulique en aléa fort V3).

Illustration 71: chemin des maisons neuves sur lequel peuvent se concentrer des ruissellements en direction de Rivolet.

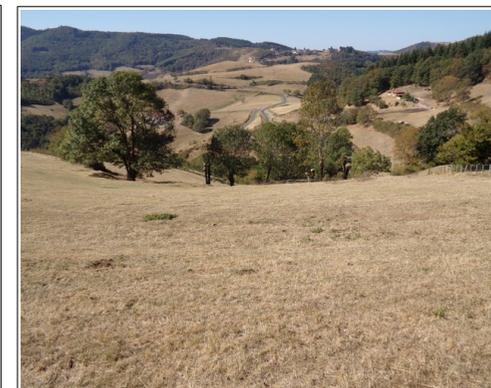
Illustration 74: vue générale d'une des combes dominant le lieu-dit Les Grands-Fossés (photo prise depuis les Sévelettes).

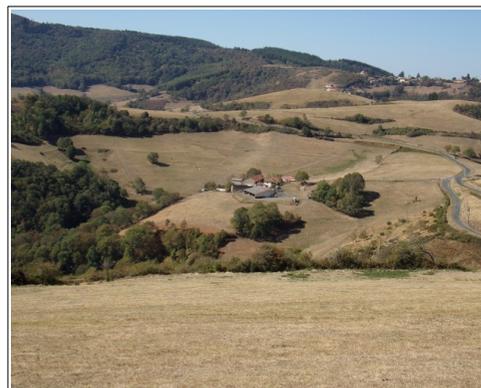
Illustration 75: vue générale des vallonnements du secteur des Grands-Fossés.

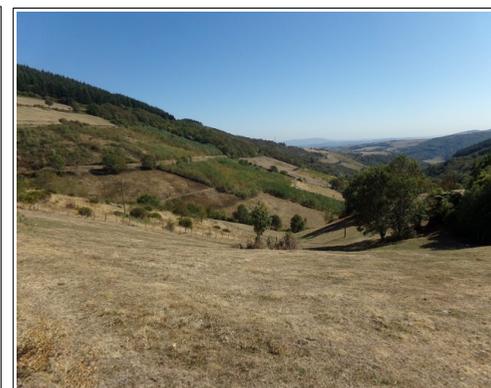
Illustration 76: vue générale de la combe du ravin du Pire depuis le lieu-dit Les Grands-Fossés.

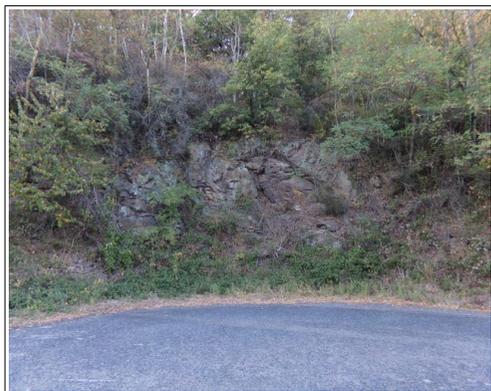
Lieu	Localisation	Description
Quartier de Saint-Bonnet	O.P.1	Une zone de retournement est aménagée sur le chemin desservant le quartier pavillonnaire de Saint-Bonnet. Son terrassement à conduit à la formation d'un talus rocheux vertical de faible importance (aléa faible PI).
Quartier de Saint-Bonnet en bordure de la RD 44	O.P.2	Une probable ancienne petite carrière artisanale est présente. Son front de taille forme un talus vertical de quelques mètres de hauteur (aléa faible PI). Une cabane de chasseurs est aménagée à son niveau.

Illustration 77: zone de retournement au niveau du quartier pavillonnaire de Saint-Bonnet.

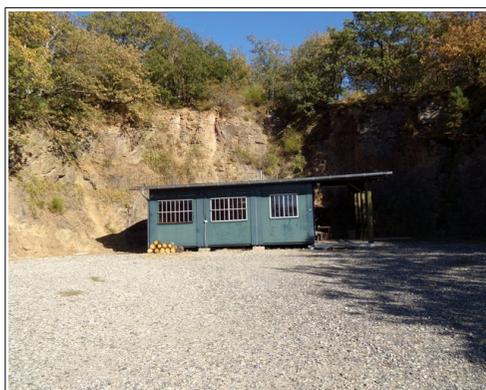
Illustration 78: ancienne petite carrière en bordure de la RD 44 au niveau du quartier de saint-Bonnet.

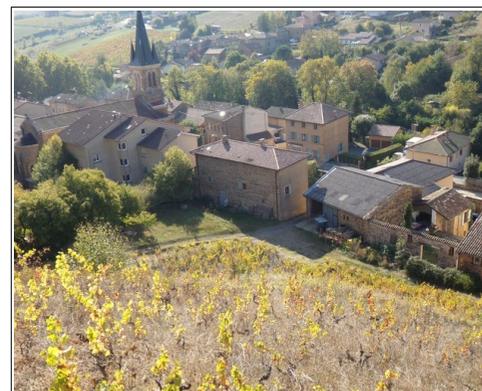
Illustration 82: vue des coteaux dominant le village. Leur configuration (pente et vignoble) est propice aux ruissellements.

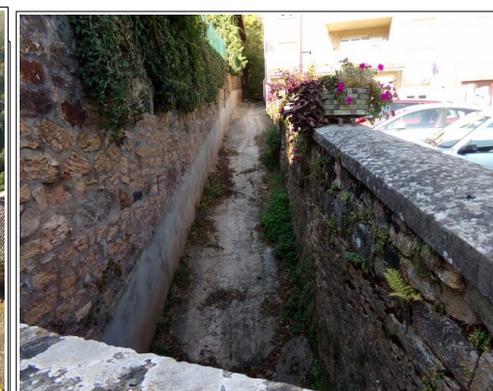
Illustration 83: débouché de la combe de l'Eglise dans le village.
débordements des combes peuvent se propager jusqu'à la place de la Bascule sur la gauche de la photo.

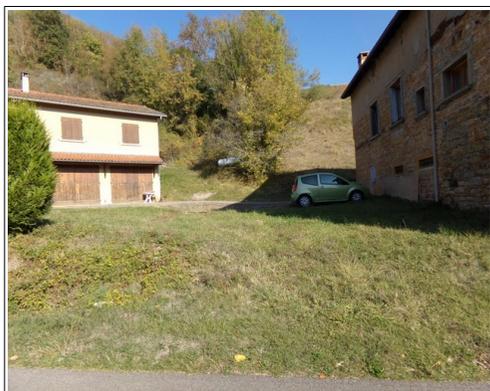
Illustration 86: débouché de la combe des Maisonnettes à l'extrémité est du village. La personne décédée sur la commune habitait la maison visible sur la droite de la photo (maison situé en rive gauche de la combe).

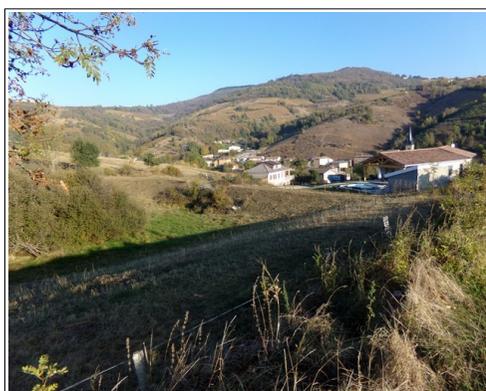
Illustration 87: bassin d'orage aménagé dans le quartier Le Pinay / Le Moulin en rive droite du Nizerand.

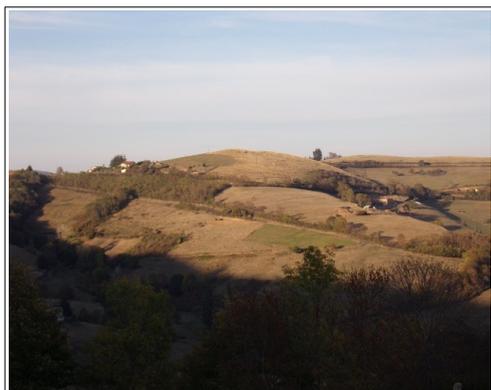
Illustration 88: vue générale des versants de la partie ouest de la commune.

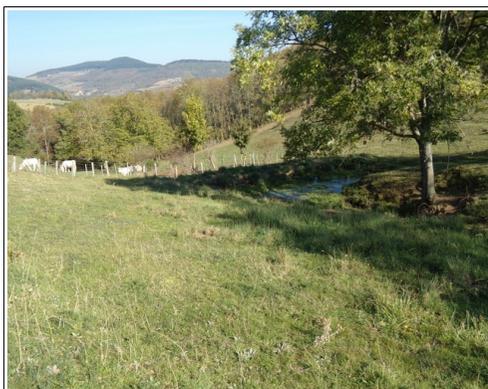
Illustration 89: présence d'une source importante au sommet de la combe de Mongron pouvant favoriser un fluage du terrain.

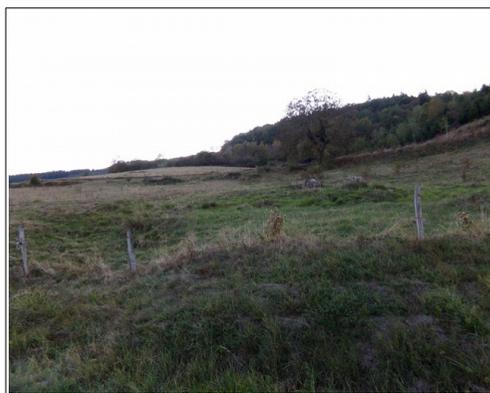
Illustration 90: signes de fluage à la surface d'un terrain près du hameau du Petit Vernay.

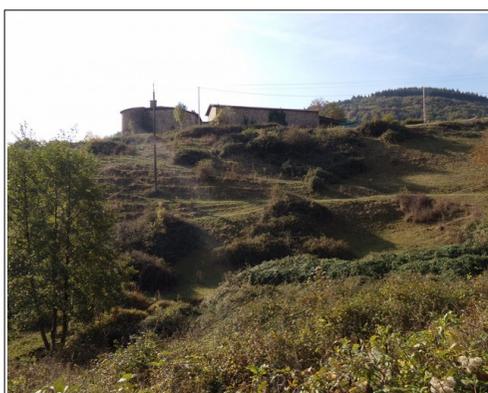
Illustration 91: signes de fluage en rive droite du Nizerand, au droit du château de Cerfavre. Les déformations de terrain sont accentuées par des terrassement réalisés.

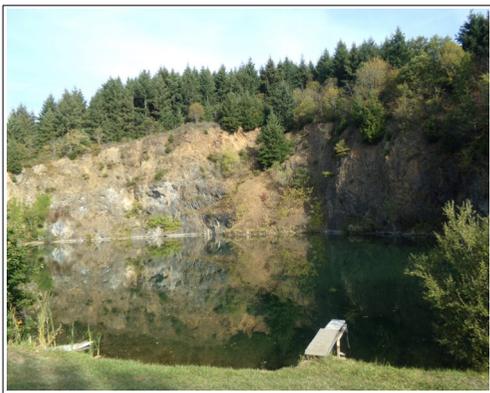
Illustration 92: ancienne carrière du lieu-dit Callet en bordure de la RD504.

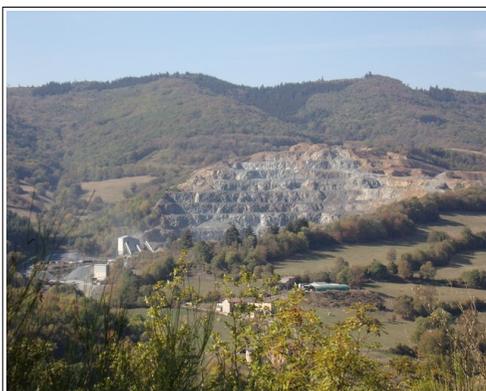
Illustration 93: carrière en exploitation de Rivolet.

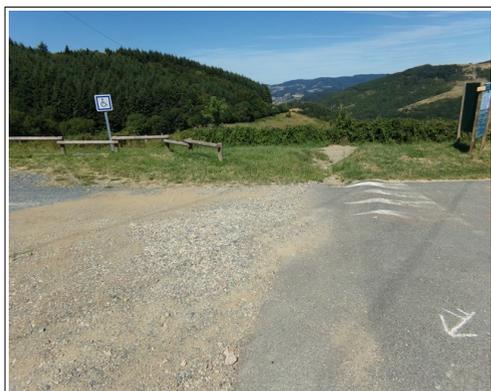
Illustration 96: axe de ruissellement provenant du chemin de la colline de Bois Boulon et se dirigeant vers la combe du village.

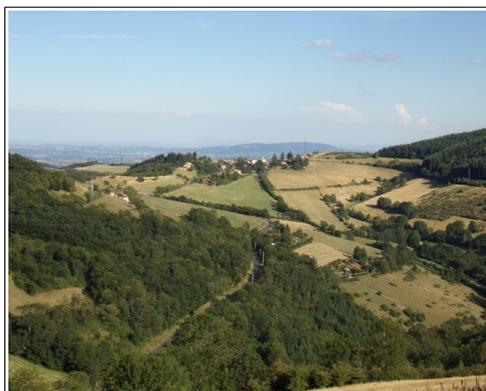
Illustration 97: vue d'ensemble de la combe du village.

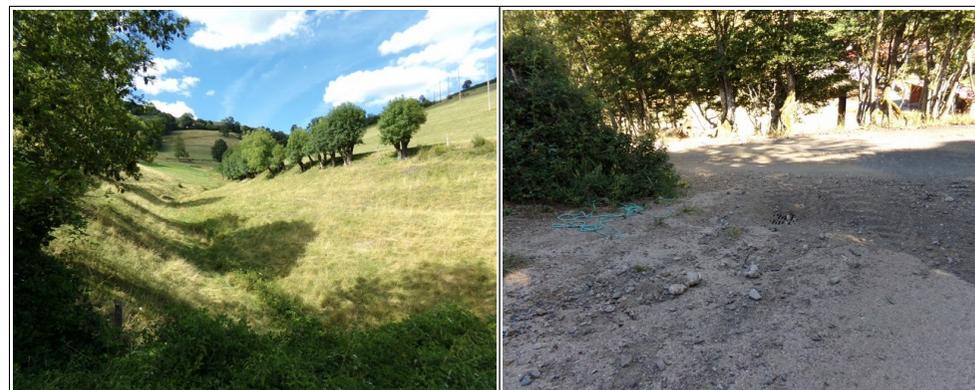
Le Creux	O.R.6	Plusieurs axes de ruissellement convergent vers la combe du Creux. L'un d'eux traverse la plateforme d'un hangar agricole.

Illustration 98: exemple de combe présente sur la commune (combe du Creux).

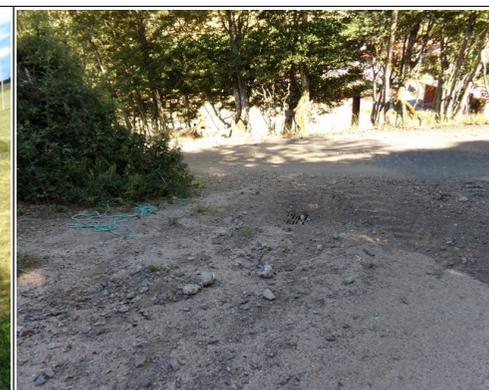
Illustration 99: ruissellements en tête de bassin versant de la combe du Creux.

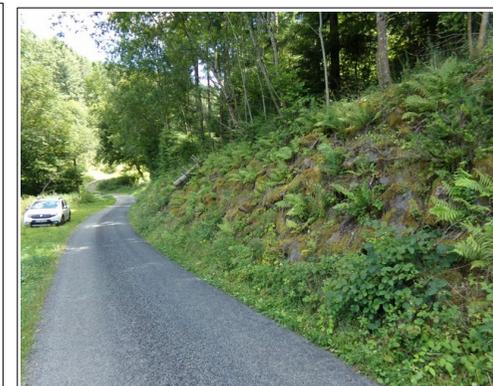
Illustration 101: enrochement du talus amont du chemin communal des Aigais près du lieu-dit Vers le Bois.

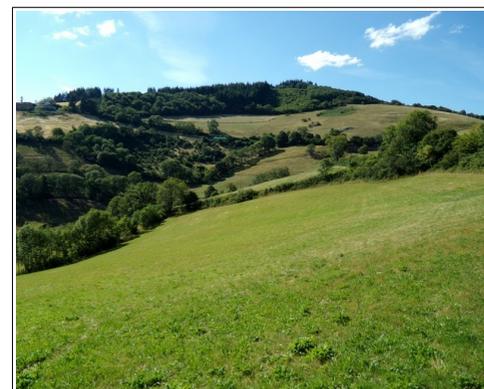
Illustration 102: vue générale en direction du sommet de la combe de Creux.

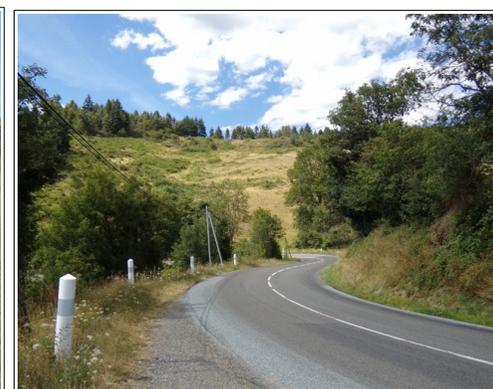
Illustration 103: vue du sommet de la combe de Vers Boeuf.

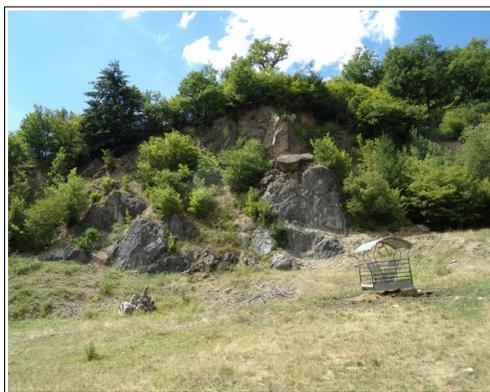
Lieu	Localisation	Description
Quartier Blanc	O.P.1	Un affleurement rocheux de plusieurs mètres de hauteur peut libérer des blocs en direction d'une prairie. La zone de réception est quasiment plane, ce qui permet un arrêt rapide des blocs aléas fort P3 et moyen P2).
Les Verchères	O.P.2	Le rocher est affleurant sur une partie du versant des Verchères, ce qui peut entraîner des chutes de pierres jusqu'au chemin communal reliant le village au hameau des Eversins (aléa faible P1).
Quartier Blanc	O.P.3	Un talus rocheux est présent au pied de la ferme du lieu-dit Quartier Blanc (aléa faible P1).
Crêt de la Gaîté	O.P.4	Le substratum rocheux affleure dans le talus amont de la RD 504 (aléa faible P1).

Illustration 104: affleurement rocheux vertical du lieu-dit Le Quartier Blanc.

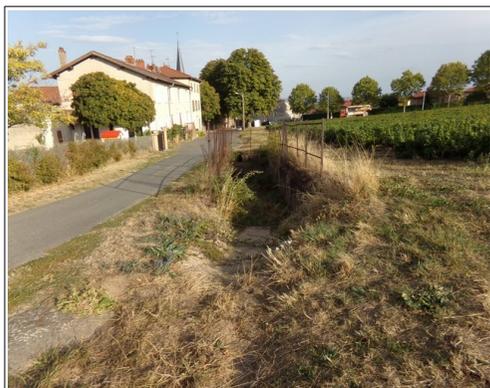
Illustration 109: vue d'un des axes hydrauliques débouchant dans le village avec présence d'un petit bassin d'orage / décantation.

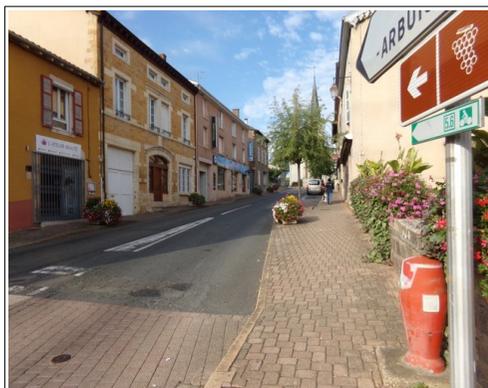
Illustration 110: secteur de la place de l'Eglise sur laquelle peuvent déborder des écoulements avant d'atteindre la RD43.

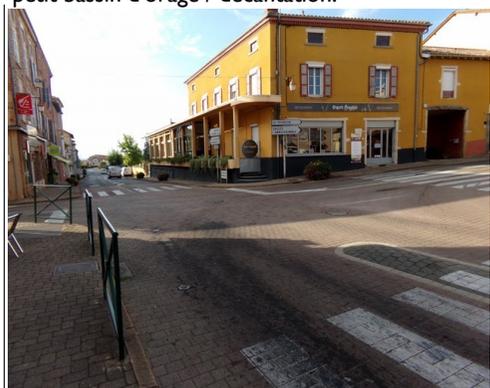
Illustration 111: les écoulements de la place de l'Eglise peuvent ensuite se poursuivre sur la RD43 et se diffuser à l'aval.

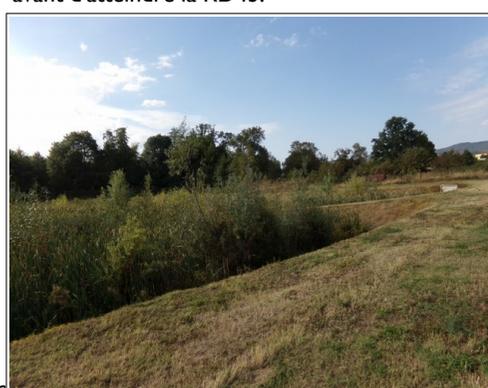
Illustration 112: bassin de rétention au pied du village (secteur des Grandes Bruyères).

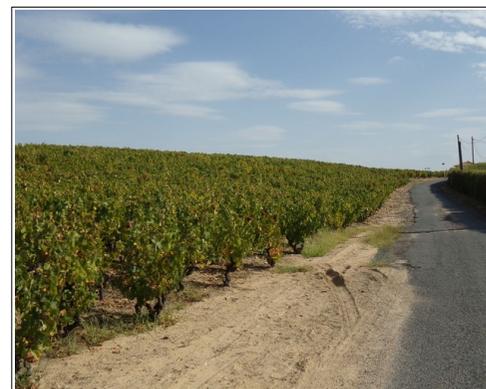
Illustration 113: exemple d'ensablement lié aux ruissellements.

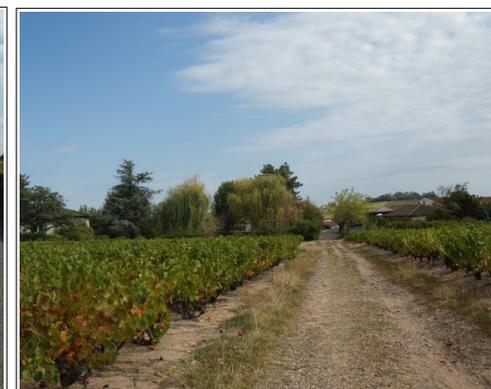
Illustration 114: vignoble à l'amont de la coopérative viticole, le chemin profilé permet d'intercepter une partie des ruissellements et de les envoyer vers un fossé.

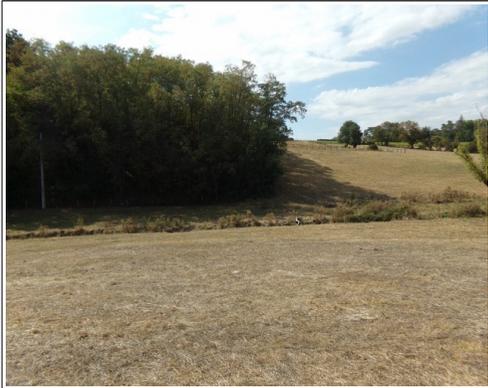
Lieu	Localisation	Description
Coteau de Pougelon	O.G.1	La pente de la rive droite d'une petite vallée affluente du Nerval se renforce localement, notamment au niveau d'un espace boisé (aléa faible G1).
Coteau du Darrow	O.G.2	La partie supérieure du lotissement du Darrow est en partie bâtie sur un secteur plus ou moins pentu (aléa faible G1). L'effet de pente est toutefois accentué par les divers aménagements urbains réalisés (terrassements).

Illustration 115: coteau de Pougelon (topographie caractéristique de la commune).

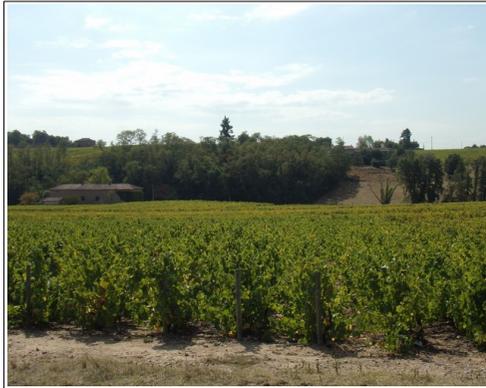
Illustration 116: vue plus générale du coteau de Pougelon.

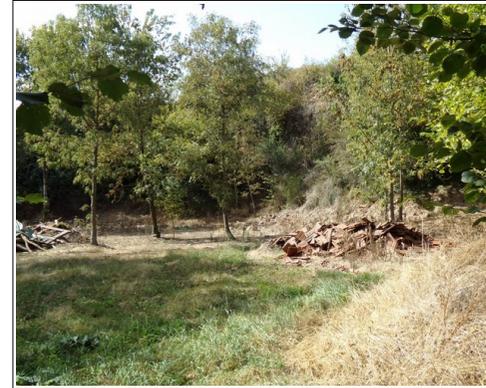
Illustration 117: ancienne petite carrière masquée par la végétation en rive droite de la vallée de Falcon (lieu-dit Pont-Mathivet).

Lieu	Localisation	Description
Pont-Mathivet	O.P.1	Une ancienne petite carrière est présente en rive droite de la vallée de Falcon (aléa faible P1).
Pont-Mathivet	O.P.2	Une ancienne carrière est présente en bordure de la RD 49 (aléa faible P1). Elle sert actuellement d'espace de stockage pour des matériaux divers.

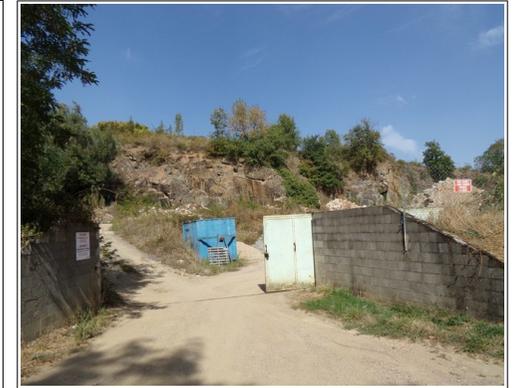
Illustration 118: Ancienne carrière en bordure de la RD 49 (lieu-dit Pont-Mathivet).

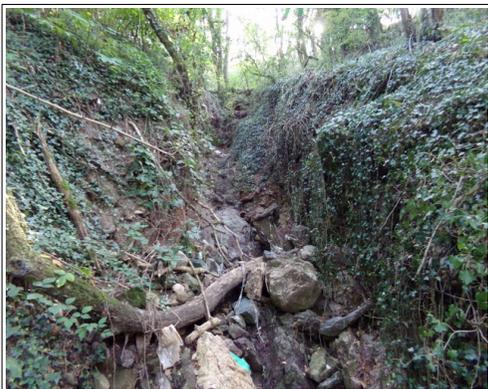
Illustration 121: sommet de la combe des Rayes (sommet du versant d'Espagne) ; on notera son aspect érodé.

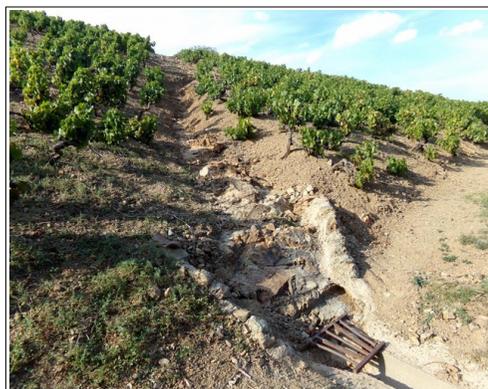
Illustration 122: aménagement hydraulique sommaire dans le vignoble du versant d'Espagne pour contrôler les ruissellements.

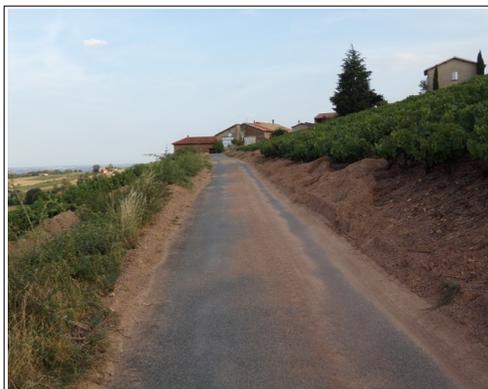
Illustration 124: chemin de la ferme des Ribérolles (versant d'Espagne) exposées aux ruissellements et à l'ensablement.

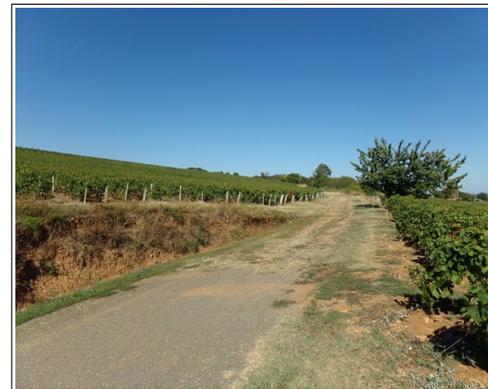
Illustration 123: ancienne voie ferrée pouvant acheminer des ruissellements en direction du village.

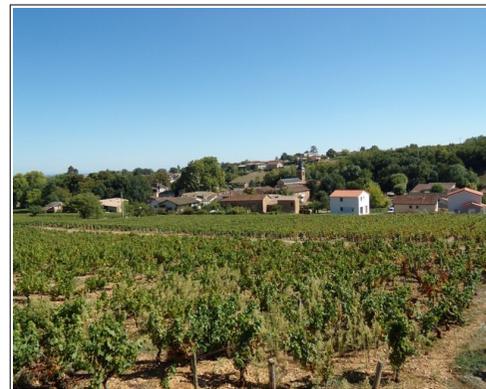
Illustration 125: vignoble à l'amont du village pouvant générer des ruissellements (partie située au nord de la RD35).

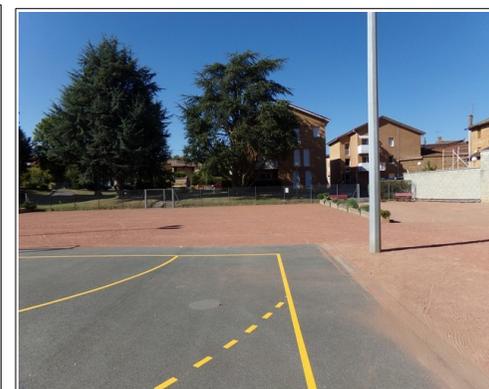
Illustration 126: terrain de sport et place du village où peuvent se propager les ruissellements.

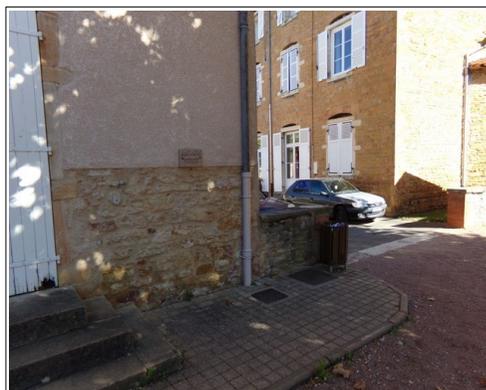
Illustration 127: place du village où peuvent se propager les ruissellements. On distingue au centre de la photo la plaque matérialisant le niveau de la crue de 1993 du Marverand (mur de la mairie).

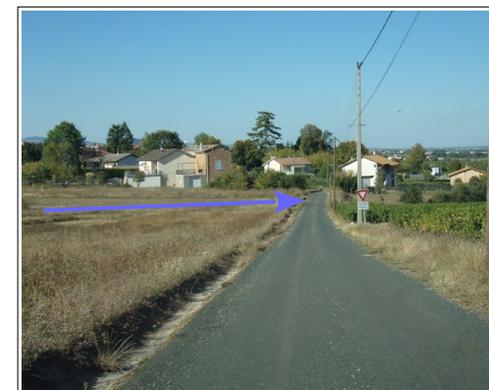
Illustration 128: comble du tremble au niveau du lieu-dit Les Granges, avec au premier plan une ancienne rigole viticole dirigée dans sa direction.

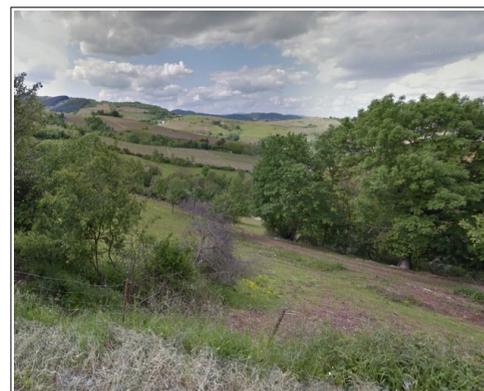
Lieu	Localisation	Description
Versant d'Espagne	O.G.1	Le versant d'Espagne présente deux combes marquées avec des passages relativement encaissés (aléas moyen G2 et faible G1). Leurs écoulements entraînent une certaine érosion qui peut conduire à des déstabilisations de terrain en fond de combe. Certaines parties du versant voient également leur pente s'accroître, ce qui explique l'alternance entre aléa faible (G1) et aléa moyen (G2).
Vallée du Marverand	O.G.2	Le Marverand s'écoule dans une vallée relativement fermée jusqu'au droit du hameau de Jonchy. Elle est alors bordée par deux versants de pente modérée avec un substratum rocheux fréquemment sub-affleurant (aléa faible G1).
Le Village	O.G.3	La rive droite du Marverand forme un coteau très marqué au droit du village, avec la présence d'un talus redressé en bordure de l'ancienne voie ferrée (aléas moyen G2 et faible G1).

Illustration 129: vue générale du versant d'Espagne.
