Diagnostic & état initial de l'environnement – Février 2019
I.2.c – Diagnostic aléas naturels – Rapport de présentation

L'objet de l'étude consiste à établir une cartographie des aléas naturels pouvant affecter le territoire de la Communauté d'Agglomération de Villefranche-Beaujolais-Saône. Ce document s'intéresse à la fois aux phénomènes naturels actifs (phénomènes naturels s'étant déjà manifestés) et aux phénomènes potentiels (phénomènes naturels pouvant survenir en conditions défavorables, compte-tenu du contexte géomorphologique présent).

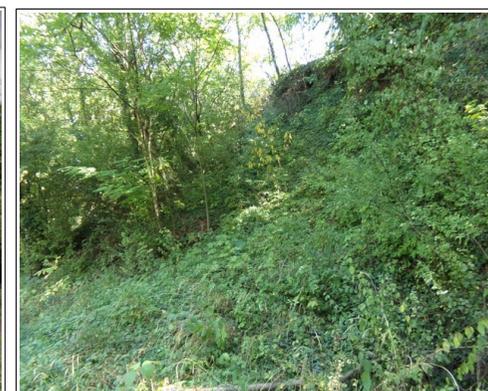
Illustration 130: coteau en rive droite du Marverand au droit du village.

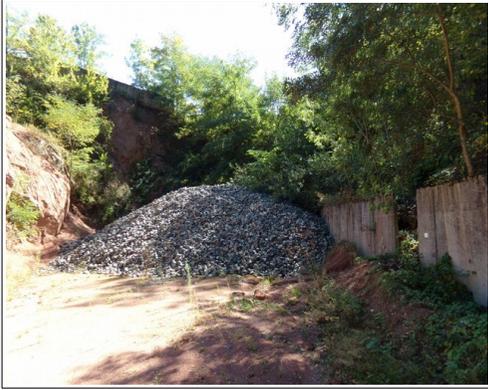
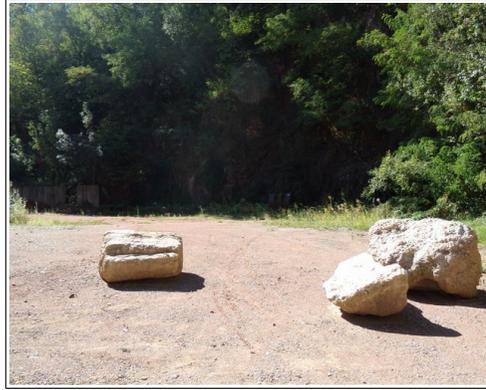
Lieu	Localisation	Description
Carrière de Gorrh Rouge	O.P.1	La carrière de Gorrh Rouge est peu étendue sur la commune de Saint-Julien. Elle occupe une petite zone d'extraction qui a été réutilisée comme plateforme de logistique. Le plus gros de l'exploitation se situe sur la commune de Blacé. La plateforme de Saint-Julien est entourée d'un talus rocheux vertical de plusieurs mètres de hauteur correspondant à un ancien front d'exploitation. Des chutes de pierres ou de petits blocs isolés sont possibles sur la plateforme (phénomène peu important), ce qui se traduit par un aléa moyen (P2).

Illustration 131: carrière de Gorrh Rouge sur la commune de saint-Julien.

Illustration 132: carrière de Gorrh Rouge sur la commune de saint-Julien.

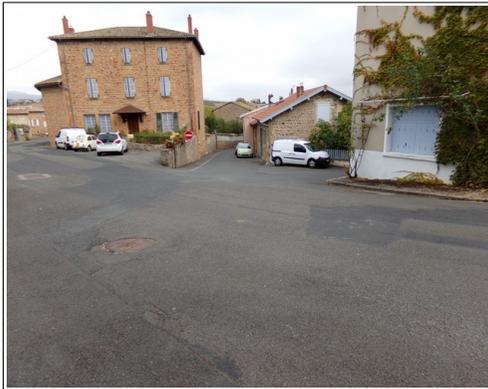
Illustration 135: exemple de rue du village pouvant être empruntée par des écoulements

(carrefour rue du 8 mai 1945 – Grande rue).

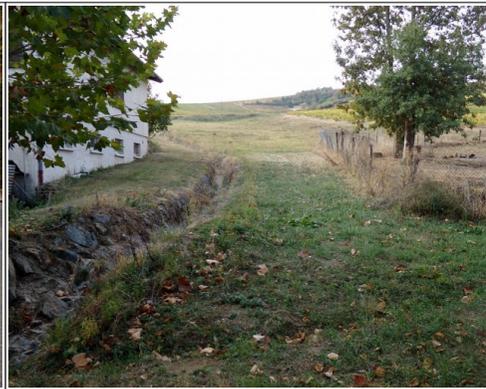
Illustration 136: talweg et fossé débouchant au hameau du Brier.

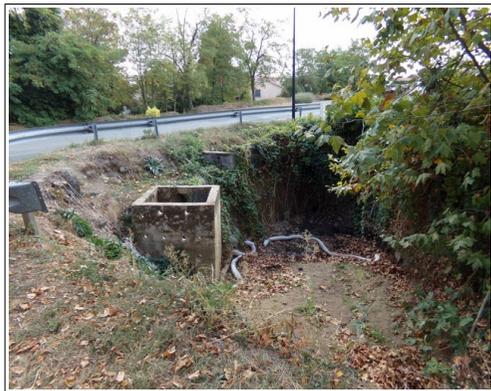
Illustration 137: bassin d'orage du hameau du Brier en bordure de la RD19.

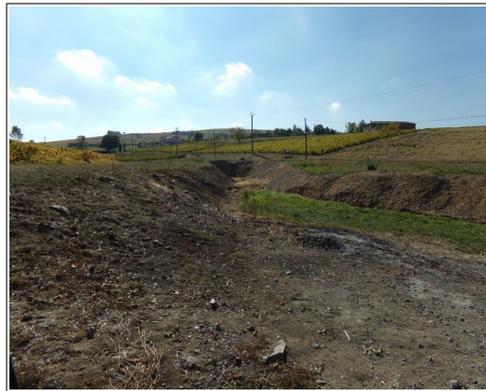
Illustration 138: axe d'écoulement débouchant au hameau de Fond d'Arbuissonnas.

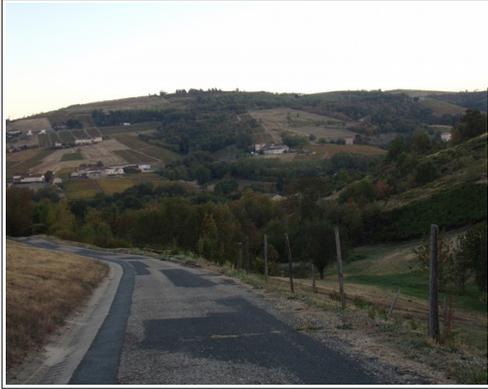
Illustration 141: vue générale des versants de la commune (rive droite de la vallée de Sallerin en arrière plan).

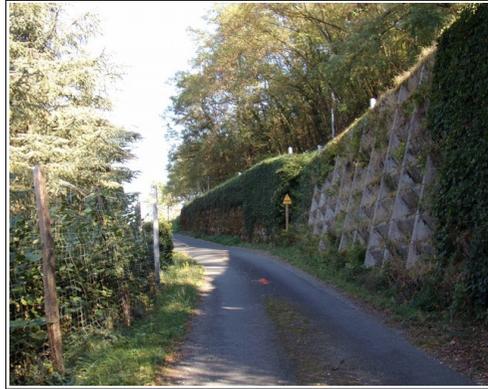
Illustration 142: ouvrage de soutènement de la RD 35 à l'ouest du village.

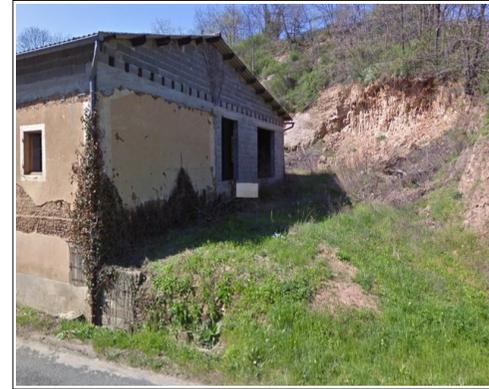
Illustration 143: talus rocheux à l'amont d'une maison près du lieu-dit En Bussy.

Lieu	Localisation	Description
En Bussy / Pont du Tacos	O.P.1	Un talus rocheux qui a été en partie terrassé à la pelle mécanique domine une maison (aléa faible P1). Il a été en partie conforté à l'aide de béton projeté pour fixer les pierres menaçant de s'en détacher.
Etang de Sallerin	O.P.2	Un ancien petit front de taille de carrière artisanale est visible en rive gauche de la vallée de Sallerin, au niveau de l'étang de Sallerin (aléa faible P1).

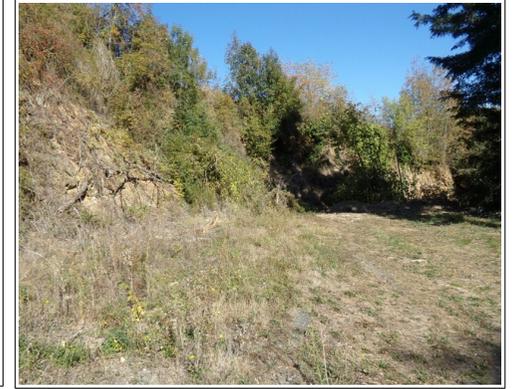
Illustration 144: ancienne petite carrière près de l'étang de Sallerin.

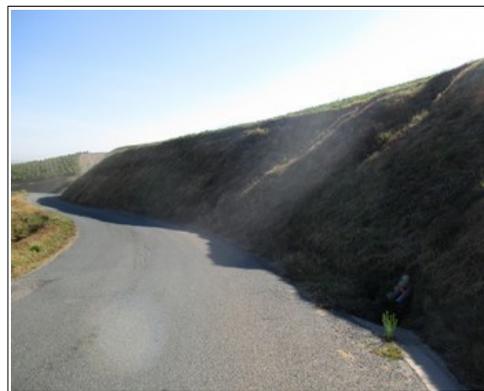
Illustration I46: Glissement d'un talus au lieu-dit Le Plageret

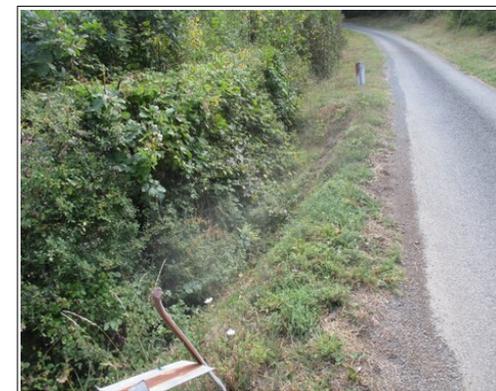
Phénomène	Date	Localisation	Description
Glissement de terrain	inconnu	H.G.1	Glissement de talus suite à des travaux d'aménagement sur la zone
Glissement de terrain	2017-2018	H.G.2	Glissement de talus pouvant impacter la route à l'amont d'une propriété, au lieu-dit « Vieille Morte ».

Illustration I47: Glissement de talus

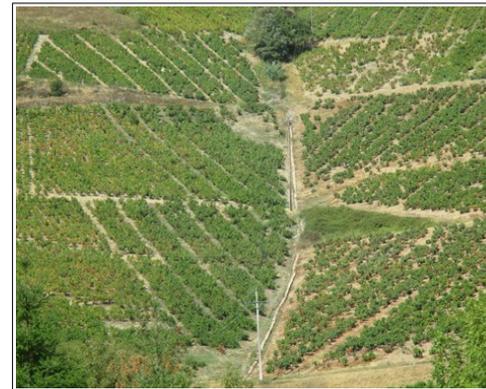
Lieu	Localisation	Description
Montanay	O.R.1	Suite à des épisodes pluvieux intenses à travers les vignobles, des rigoles en béton et des dessableurs ont été aménagés dans certaines combes, ou le long des routes.
Le Plageret	O.R.2	Au lieu-dit le Plageret, des signes très marqués de ravinement ont été observés sur plusieurs parcelles de vignes. L'eau a formé des rigoles façonnées dans les terrains meubles.

Illustration 150: Aménagement de rigoles au lieu-dit Montanay

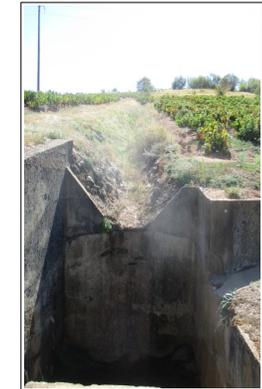
Lieu	Localisation	Description
Le Plageret	O.R.3	Au sud du lieu-dit Le Plageret, des traces de ruissellement étaient visibles sur la route qui descend vers la combe.
Les Balmes	O.R.4	A l'est du lieu-dit Les Balmes, des terrains sont ravinés au sommet d'une petite combe.
Le Chavel	O.R.5	Dans le secteur de Chavel, des aménagements ont été réalisés afin de collecter les eaux de ruissellement. Plusieurs dessableurs ont été mis en place à l'aval des parcelles de vigne.

Illustration 149: Dessableur au lieu-dit Le Chavel

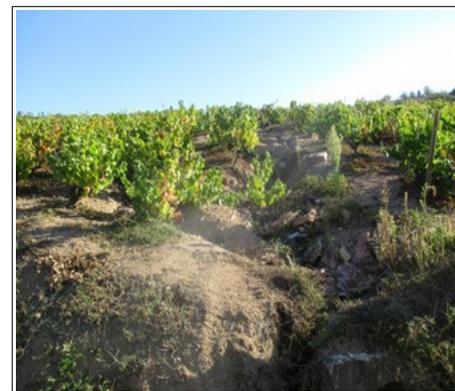
Illustration 151: Ravinement dans les vignes au lieu-dit Le Plageret

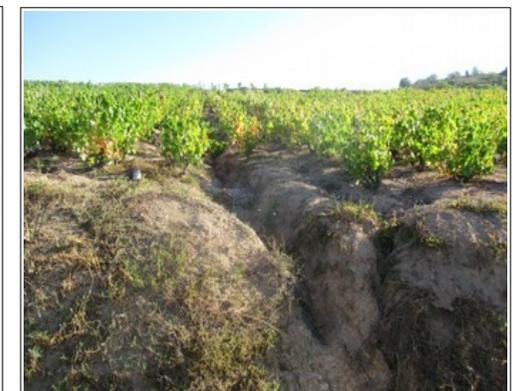
Illustration 152: Ravinement dans les vignes au lieu-dit Le Plageret

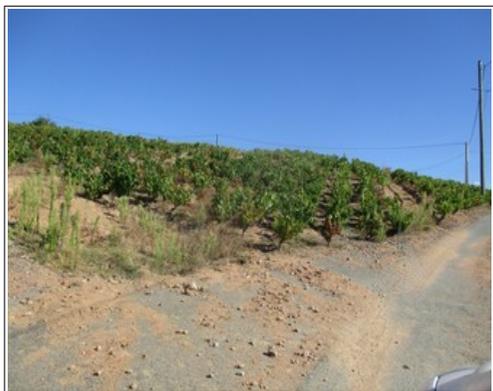
Illustration 153: Traces de ruissellement au sud du lieu-dit Le Plageret

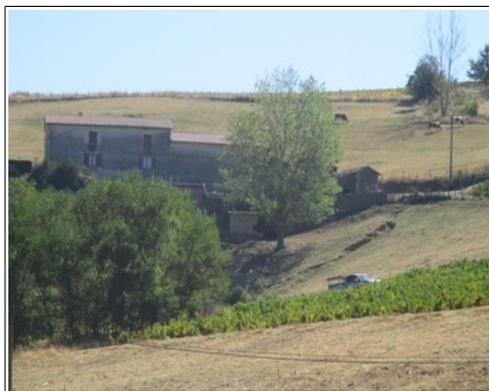
Illustration 154: Ravinement au niveau d'une combe

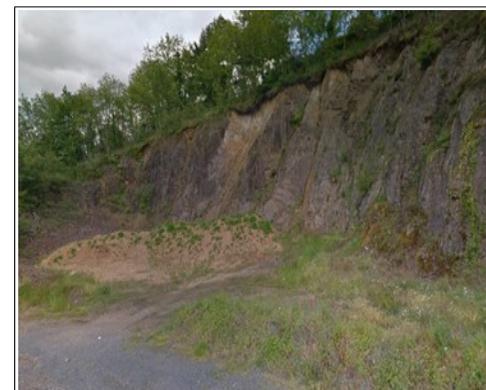
Lieu	Localisation	Description
Montrichard	O.P.1	Une ancienne carrière au sud-ouest de Montrichard peut générer des chutes de pierres. Le phénomène est néanmoins limité et il n'affecte pas d'enjeux.

Illustration 155: Ancienne carrière le long de la RD 49E

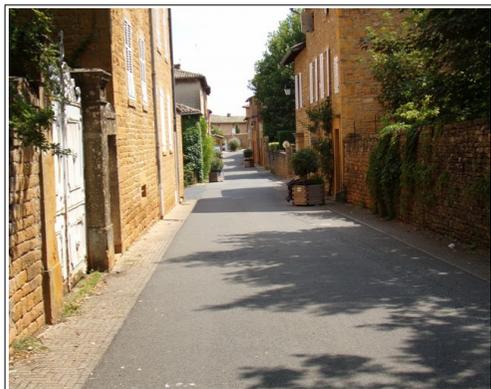
Illustration 160: RD 19 et point bas dans le village, par lesquelles peuvent se diffuser des ruissellements.

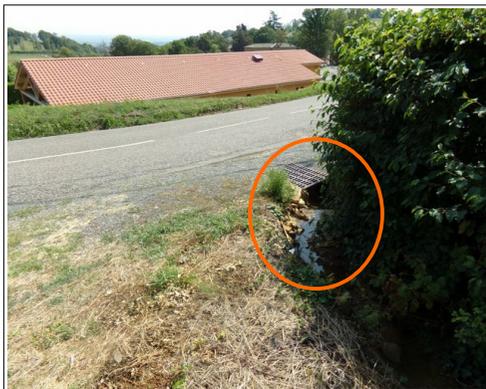
Illustration 161: débouché d'un fossé (axe hydraulique drainant le secteur de Chez le Bois) au droit du lotissement du Vivier (partie récente du village). On notera son étroitesse.

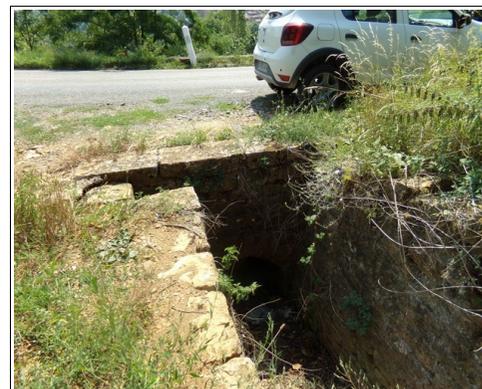
Illustration 162: franchissement de la RD19 par la combe de Remont à l'amont du lotissement du Vivier.

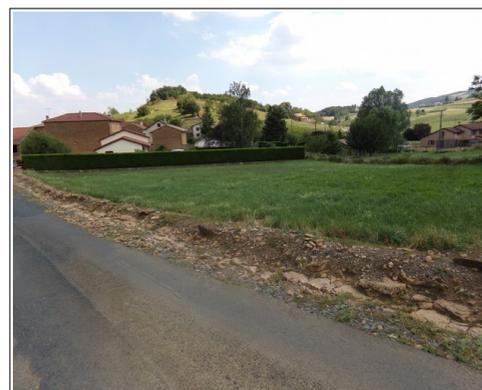
Illustration 164: axe de ruissellement en direction du hameau de la Maladière (écoulements se formant près du hameau de Peineau).

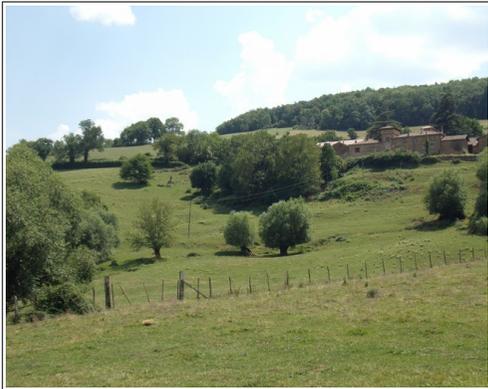
Lieu	Localisation	Description
Chez le Bois	O.G.1	Un important glissement de terrain est visible à l'aval de l'ancienne ferme de Chez le Bois (aléas fort G3 et moyen (G2). Le terrain est chahuté en surface (ondulations à forte amplitude très caractéristiques) et une grosse source entretient une humidité quasiment permanente. Le phénomène s'étend sur plus d'un hectare au centre de la combe de Chez le Bois. L'ancienne ferme de Chez le Bois qui se situe à l'amont immédiat de la zone active, est à l'écart de l'aléa fort (G3). Toutefois, la présence de ce glissement de terrain amène à classer une grande partie du reste de la combe en aléa moyen (G2) en englobant la propriété dans ce zonage.
La Maladière	O.G.2	Un terrain présente des signes de fluage très prononcés (aléa fort G3), à l'aval du chemin menant au hameau du Bret sur la commune Cogny.
Versant entre les hameaux	O.G.3	Le versant s'étirant entre Bonave et Peineau présentent des passages relativement pentus et des secteurs d'aspect identique

Illustration 166: glissement de terrain de la combe de Chez le Bois (vue d'ensemble depuis l'aval).

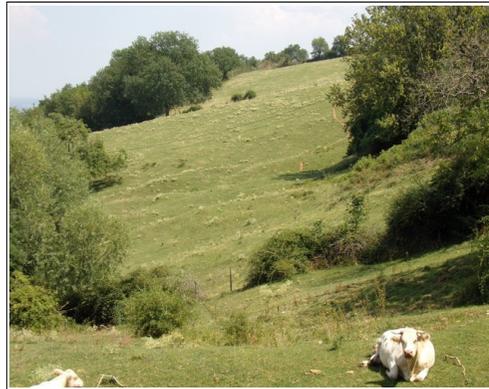
Illustration 167: glissement de terrain de la combe de Chez le Bois, on notera les ondulations caractéristiques du terrain.

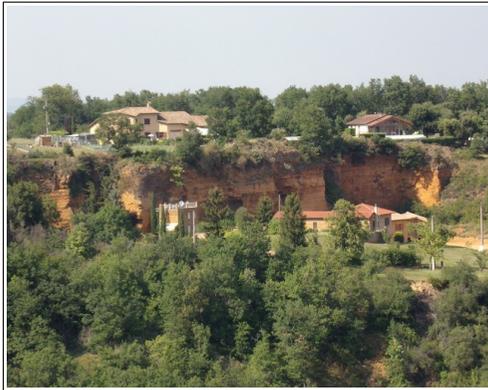
Les phénomènes de chutes de blocs sont liés à la présence d'anciennes carrières de pierre à ciel ouvert, présentant des fronts de taille de plusieurs mètres de hauteur. La configuration topographique des lieux accueillant ces carrières empêche toute extension d'aléa en dehors de l'emprise des sites exploités. Les phénomènes de chutes de blocs touchent donc très peu le territoire communal. Ils peuvent cependant impacter des propriétés bâties qui se sont implantées au niveau de certaines de ces carrières.

Illustration 170: carrière des Placettes et habitations construites dans son emprise.

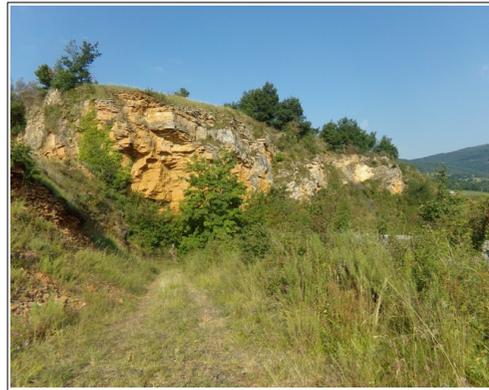
Illustration 171: carrière de Cosset;

Lieu	Localisation	Description
		maximum est de 20 mètres à l'avant du front de taille.
Cosset La Maladière	O.F.3	Une petite grotte a été mise à jour par l'exploitation de la carrière de Cosset (aléa faible FI). Très étroite, elle s'enfonce de 15 à 20 mètres à l'avant du front de taille.
Versant entre le hameau de Bonave et le village	O.F.4	Une partie du versant est classé en aléa faible (FI) au niveau du même type de formation géologique qui accueille le Gouffre de Bansillon. Cet affichage permet d'intégrer une information de la base de données cavités du BRGM signalant une autre cavité dans ce secteur.
Bogat	O.F.5	La base de données cavités du BRGM signale une cavité à l'amont de la RD 116 (versant classé en aléa faible FI).

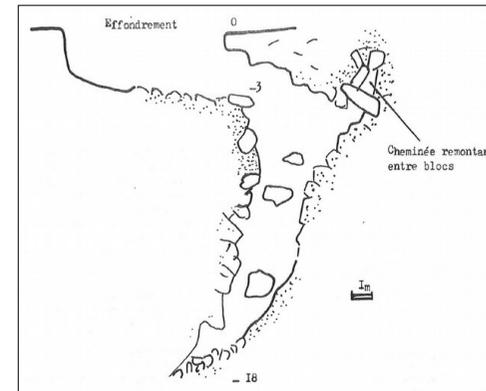
Illustration 172: coupe du Gouffre de Bansillon (amont du hameau de Bonave).

Lieu	Localisation	Description
Hameau de Bonave	O.F.1	Une cavité portant le nom de Gouffre de Bansillon est présente à l'amont du hameau de Bonave (aléa faible FI). Le Comité Départemental de Spéléologie le décrit comme un gouffre-faille de décompression dont l'ouverture mesure 12 mètres de long par 2 à 4 mètres de large. Sa profondeur atteint 18 mètres.
Les Placettes	O.F.2	Sept cavités sont dénombrées au niveau de la carrière des Placettes (aléa faible FI). Elles ont été découvertes suite à l'ouverture de la carrière qui les a recoupées. Leur extension

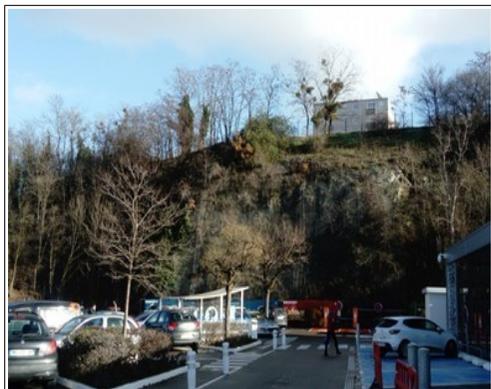
Lieu	Localisation	Description
Cité Belleruche	O.P.1	Talus rocheux situé en partie sur la commune de Gleizé, pouvant faire l'objet de chutes de pierres. Celui-ci a été recouvert par un filet pendu afin de limiter la propagation des pierres sur le parking du centre commercial.

Illustration 176: Talus protégé par un filet pendu
- sous la cité Belleruche

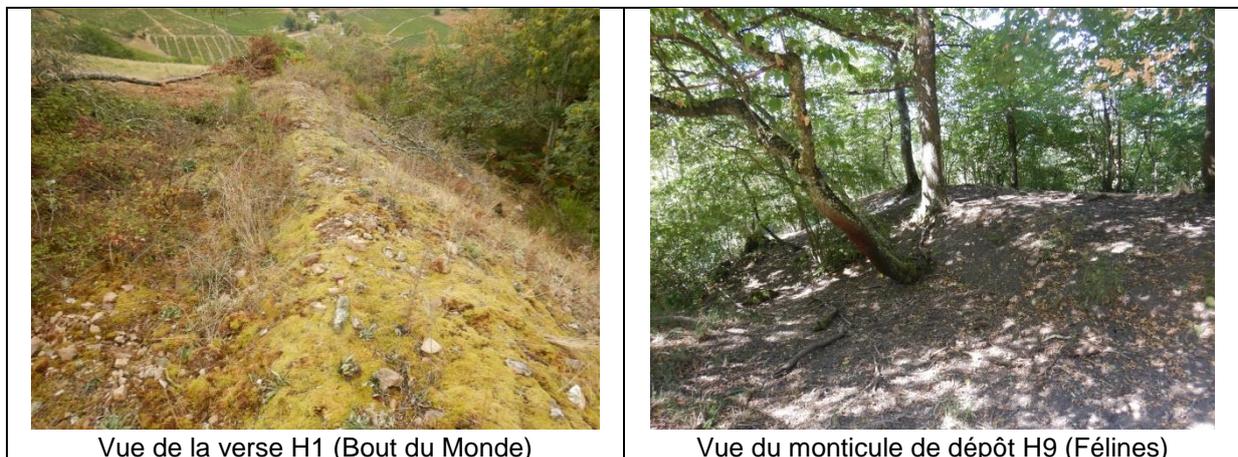
- tous les autres dépôts sont significativement plus petits, avec des emprises allant de 100 m² à 2500 m² et des volumes de quelques centaines à milliers de mètres cubes ;
- visuellement, quatre types de matériau (et granulométrie) sont visibles :
 - les dépôts des quartiers de Félines et Gleizé (H8 à 13) sont composés de schistes houillers avec une teinte noirâtre et la taille des éléments est globalement centimétrique ;
 - les dépôts du quartier du Bout du Monde (H1, 2 et 3) sont grossiers avec des éléments de tailles centimétrique à décimétrique ;

- les dépôts des quartiers de Ternand et Berchoux sont les plus fins observés (éléments de taille millimétrique à centimétrique). Cet état semble lié au traitement du minerai sur place et à la présence de laverie ;
- les autres dépôts observés sont essentiellement composés de produits de creusement (roche type granite) avec des éléments de taille centimétrique.
- les pentes ne sont pas importantes mais peuvent localement atteindre 30° à 40° (notamment sur la verse H7 du quartier de Berchoux) ;
- aucun mouvement de terrain, de type glissement, n'a été observé ;
- aucun échauffement sur les dépôts des quartiers de Félines et Gleizé (charbon) n'a été observé ;

Figure 17 : Aperçus photographiques de dépôts miniers observés

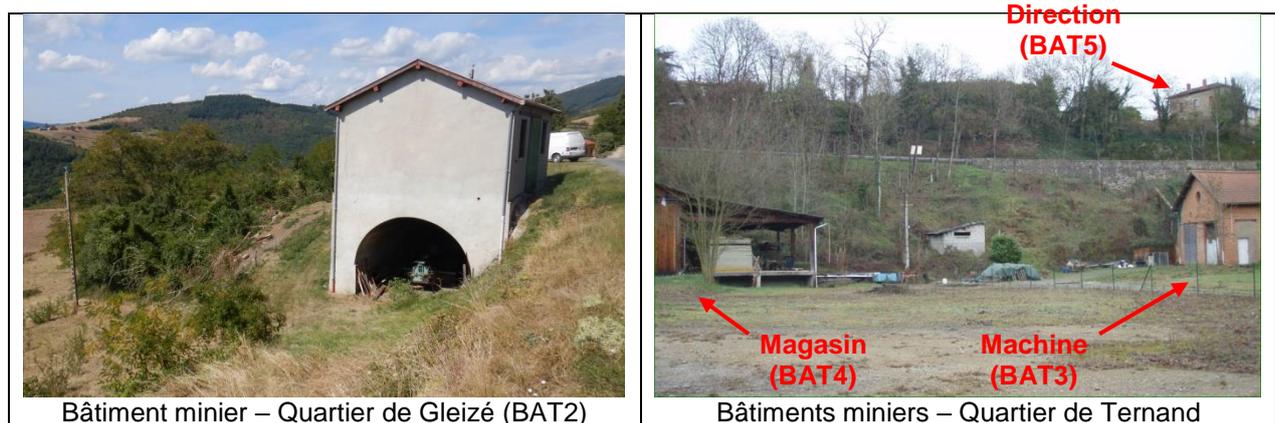
- Sur le quartier de Berchoux, le bâtiment des bureaux et celui des machines (BAT1) sont encore existants. Les deux se trouvent sur une même propriété privée et l'ancienne salle des machines semble correspondre aujourd'hui à une habitation secondaire ;
- Sur le quartier de Gleizé, le bâtiment (BAT2) présent en amont des travaux et en bordure de la route correspond à un ancien bâtiment minier (avec treuil pour remonter le minerai de la descenderie 25 au bord de la route) ;
- Sur le quartier de Ternand, trois bâtiments liés à la mine (machinerie, direction, magasins, voir plans 14 et 17) sont encore présents. Le bâtiment de la direction a été transformé en habitation (BAT5) et les bâtiments machinerie (BAT3) et bâtiment magasin (BAT4) correspondent aujourd'hui à des garages ou des entrepôts.

Figure 18 : Aperçus photographiques d'anciens bâtiments miniers

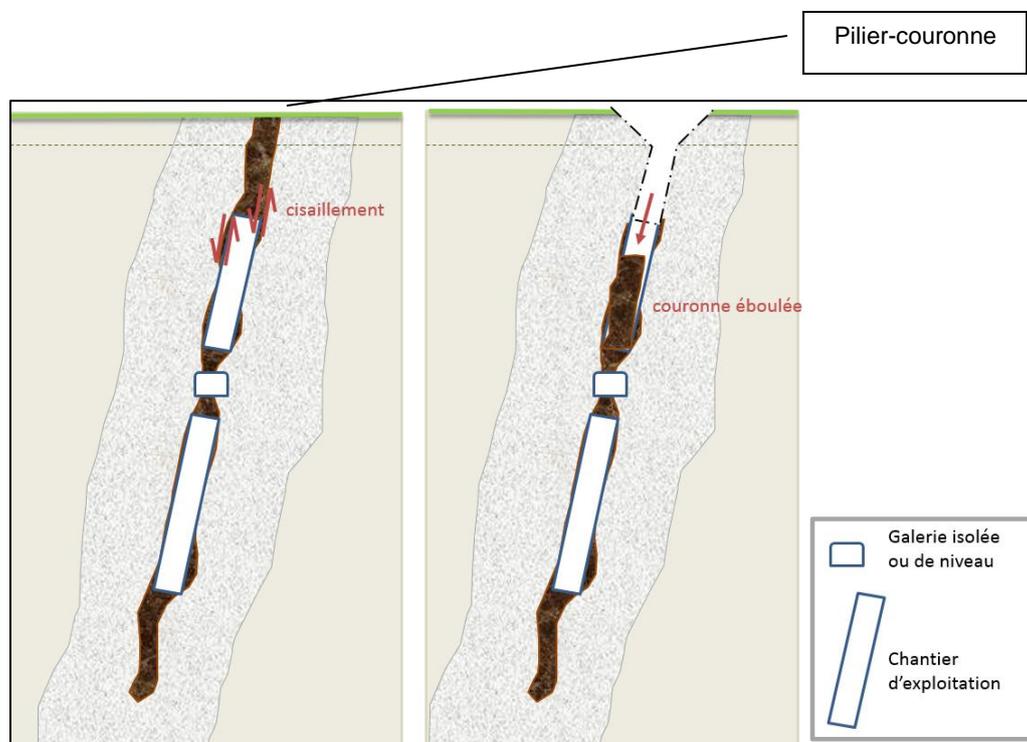
Figure 23 : Représentation schématique d'un effondrement localisé par rupture du pilier-couronne, Ineris

Suite à une rupture de ce type, le désordre peut se propager vers la surface, par rupture/glislements successifs, et déboucher en surface, plus ou moins brutalement, approximativement dans l'axe de la couche exploitée et de la cavité souterraine, Figure 23. La surface affectée est généralement de forme allongée (suivant l'allongement de la cavité).

Aucun désordre de ce type n'a été recensé sur les sites étudiés.

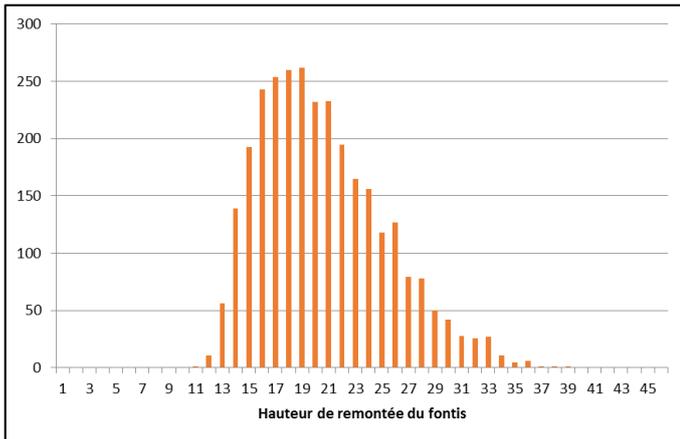
Figure 25 : Répartition des calculs de hauteur de remontées de fontis au droit des galeries en formation schisteuse

- Pour les galeries de charbon ou « charbonneuses » (TVX_I et TVX_III), Figure 25 :
 - toutes les remontées calculées sont supérieures à 10 m ;
 - une grande majorité des remontées calculées est inférieure à 31 m ;

- galeries en contexte carbonneux (TVX_I et TVX_III) : peu sensible au droit des parties de galerie situées entre 0 et 30 m de profondeur et nulle au-delà. Ce niveau tient notamment compte de « l'absence » de désordre observé (le désordre décrit par un riverain n'ayant pas été matérialisé) et du caractère possible mais peu probable de la présence de vides résiduels dans cette configuration (anciens vides probablement en partie déjà refermés) ;

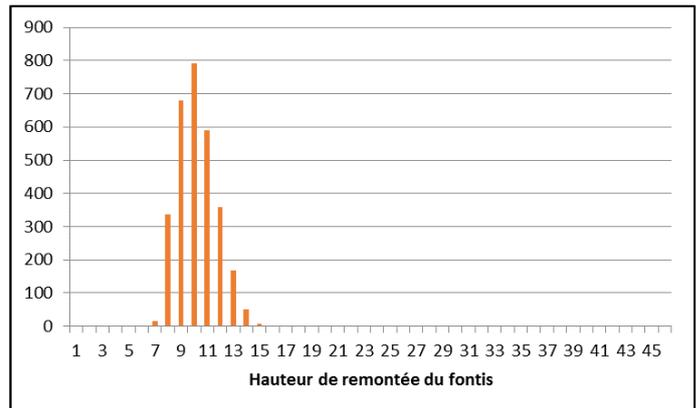
Figure 26 : Répartition des calculs de hauteur de remontées de fontis au droit des galeries en formation granitique

- Pour les galeries polymétalliques (TVX_I), Figure 26 :
 - toutes les remontées calculées sont supérieures à 5 m ;
 - les remontées calculées sont majoritairement inférieures à 12 m.
- Pour les chantiers subverticaux polymétalliques (TVX_II), non représentés :
 - toutes les remontées calculées sont supérieures à 13 m ;
 - les remontées calculées sont très majoritairement inférieures à 26 m.

- galeries (TVX_I) en contexte granitique (polymétallique) : sensible au droit des galeries situées entre 0 et 10 m de profondeur et nulle au-delà. Ce niveau tient notamment compte des désordres observés sur ces parties de galeries (un effondrement localisé et une montée de voûte en cours).

- Les premiers mètres de la galerie concernée par la montée de voûte (galerie 10) doivent d'ailleurs être classés en très sensibles du fait de l'évolution à terme vers un désordre en surface. De même, le fontis sur la galerie 15 présente de nombreux indices évolutifs en termes d'effondrement futurs, les premiers mètres de cette galerie seront également définis comme très sensibles ;

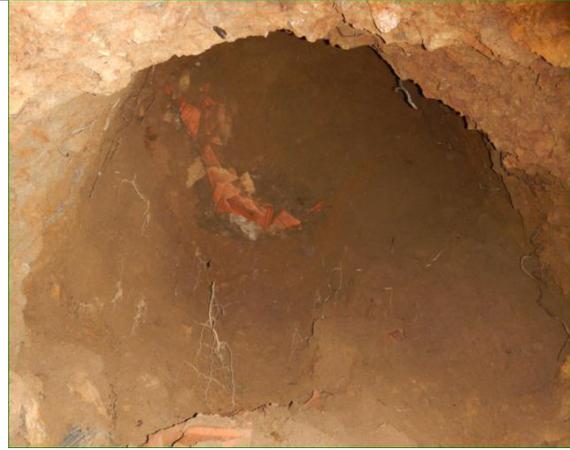
Montée de voute entrée 10
